# Einschätzung von Durchlass-Bauwerken und Gefährdung des Fischotters

Aufnahme Nummer: 2335-021 Aufnahme-Datum: 10.01.2011

Gewässername: Abfluß Wacholdertal  
Lage: südlich Wendorf  
Straße: L 09  
Landesstraße  
Totfunde: 0

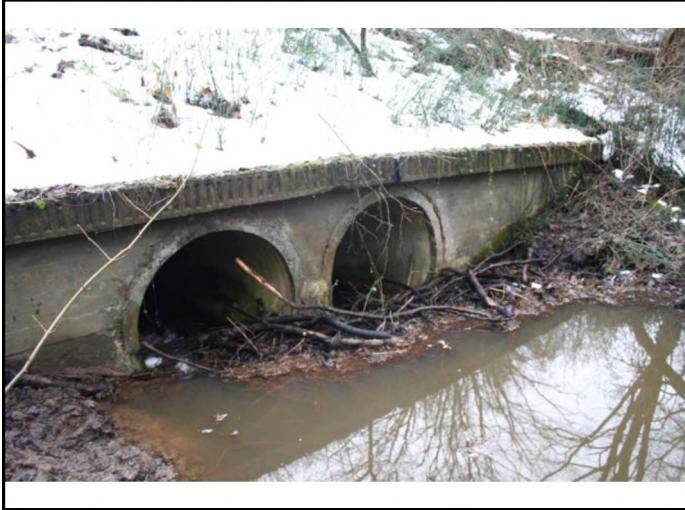
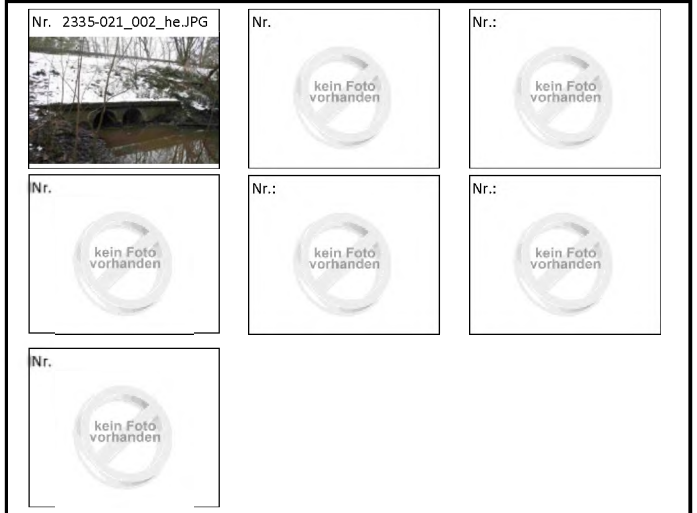
Nr.: 2335-021\_001\_he.JPG

Bedeutung im Habitatverbund: sehr hoch  
Verkehrsdichte: mittel  
Brückenindex: 0,026  
Durchlass-Tauglichkeit: ungeeignet

**Priorität Festlegung: sehr hoch**

Trennung Wehr Durchlass	<input type="checkbox"/>	keine notwendig	<input checked="" type="checkbox"/>
Installation oberhalb Wehr	<input type="checkbox"/>	Markierstruktur Steinsch	<input type="checkbox"/>
Installation unterhalb Wehr	<input type="checkbox"/>	Markierstruktur Ufersubstrat	<input type="checkbox"/>
Entfernung Rechen	<input type="checkbox"/>	Markierstruktur Laufbohle fest	<input type="checkbox"/>
Entfernung sonstige Hindernisse	<input type="checkbox"/>	Markierstruktur Laufbohle schwimmend	<input type="checkbox"/>
Kastendurchlass/Maul eins. Berme	<input type="checkbox"/>	Markierstruktur Podest	<input type="checkbox"/>
Kastendurchlass/Maul beids. Berme	<input checked="" type="checkbox"/>	Verrohrung öffnen	<input type="checkbox"/>
Markierstruktur einseitig	<input type="checkbox"/>	Leit-/Schutzzäune notwendig	<input type="checkbox"/>
Markierstruktur beidseitig	<input type="checkbox"/>	Leitstrukturen/ -senken einrichten	<input type="checkbox"/>
