Einschätzung von Durchlass-Bauwerken und Gefährdung des Fischotters

Aufnahme Nummer: 2336-002 Aufnahme-Datum: 15.08.2010

Gewässername: k.A.
Lage: westlich Prestin
Straße: K 11
Kreisstraße
Todfunde: 0

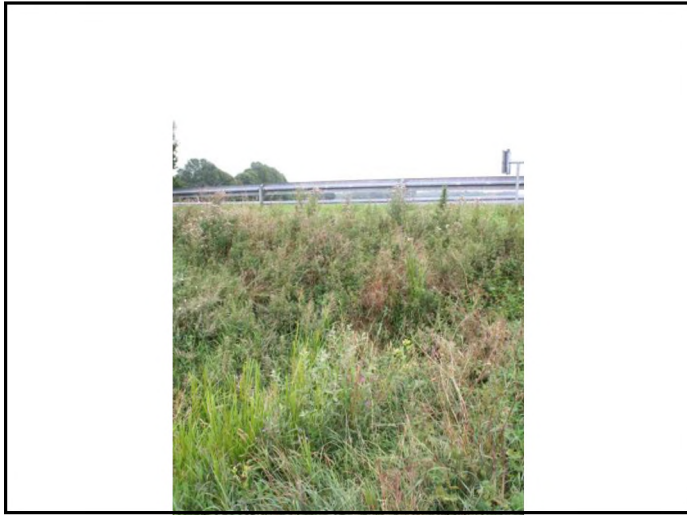
Nr.: 2336-002_001_he.JPG

Brückentyp: Rohrdurchlass Durchlaß Durchmesser: k.A.

Lichte Breite [m]: 0,4
Lichte Höhe [m]: 0,4 Brückenlänge [m]: 14
Bermen-Anzahl: einseitig
Bermenform: TDL Beton

Bedeutung im Habitatverbund: mittel
Verkehrsdichte: gering
Brückenindex: 0,011
Durchlass-Tauglichkeit: ungeeignet

Trennung Wehr Durchlass	<input type="checkbox"/>	keine notwendig	<input type="checkbox"/>
Installation oberhalb Wehr	<input type="checkbox"/>	Markierstruktur Steinsch	<input type="checkbox"/>
Installation unterhalb Wehr	<input type="checkbox"/>	Markierstruktur Ufersubstrat	<input type="checkbox"/>
Entfernung Rechen	<input type="checkbox"/>	Markierstruktur Laufbohle fest	<input type="checkbox"/>
Entfernung sonstige Hindernisse	<input type="checkbox"/>	Markierstruktur Laufbohle schwimmend	<input type="checkbox"/>
Kastendurchlass/Maul eins. Berme	<input checked="" type="checkbox"/>	Markierstruktur Podest	<input type="checkbox"/>
Kastendurchlass/Maul beids. Berme	<input type="checkbox"/>	Verrohrung öffnen	<input type="checkbox"/>
Markierstruktur einseitig	<input type="checkbox"/>	Leit-/Schutzzäune notwendig	<input type="checkbox"/>
Markierstruktur beidseitig	<input type="checkbox"/>	Leitstrukturen/ -senken einrichten	<input checked="" type="checkbox"/>

Geschwindigkeitsbegrenzung	<input type="checkbox"/>	Bermen an Ufer anbinden	<input type="checkbox"/>
Trockenröhre einbringen	<input checked="" type="checkbox"/>	Wiesenzufahrten verlegen	<input type="checkbox"/>
		Komplexmaßnahmen notwendig	<input type="checkbox"/>
