Einschätzung von Durchlass-Bauwerken und Gefährdung des Fischotters

Aufnahme Nummer: 2336-003

Aufnahme-Datum: 15.08.2010

Gewässername: k.A.
Lage: nördlich Wäldchen, westlich Prestin
Straße: K 11
Kreisstraße
Todfunde: 0

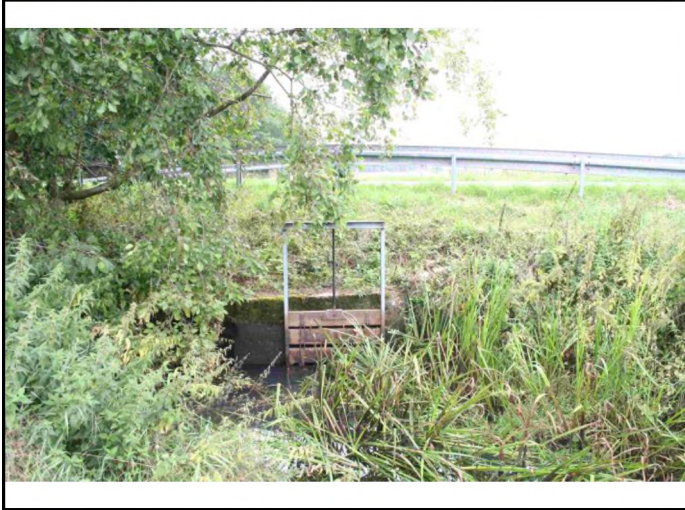
Nr.: 2336-003_001_he.JPG

Brückentyp: Rohrdurchlass

Bedeutung im Habitatverbund: sehr hoch
Verkehrsdichte: gering
Brückenindex: 0
Durchlass-Tauglichkeit: ungeeignet

KDL mit beidseitiger Berme oder Trockenröhre
