Einschätzung von Durchlass-Bauwerken und Gefährdung des Fischotters

Aufnahme Nummer: 2336-004 Aufnahme-Datum: 15.08.2010

Gewässername: k.A.
Lage: südlich Buerbeck
Straße: K 11
Kreisstraße
Totfunde: 0

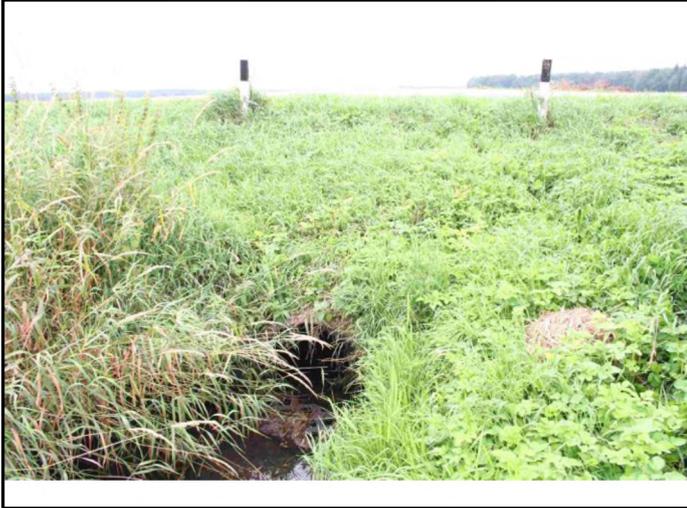
Nr.: 2336-004_001_he.JPG

Bedeutung im Habitatverbund: mittel
Verkehrsdichte: gering
Brückenindex: 0,017
Durchlass-Tauglichkeit: ungeeignet

Trennung Wehr Durchlass	<input type="checkbox"/>	keine notwendig	<input checked="" type="checkbox"/>
Installation oberhalb Wehr	<input type="checkbox"/>	Markierstruktur Steinsch	<input type="checkbox"/>
Installation unterhalb Wehr	<input type="checkbox"/>	Markierstruktur Ufersubstrat	<input type="checkbox"/>
Entfernung Rechen	<input type="checkbox"/>	Markierstruktur Laufbohle fest	<input type="checkbox"/>
Entfernung sonstige Hindernisse	<input type="checkbox"/>	Markierstruktur Laufbohle schwimmend	<input type="checkbox"/>
Kastendurchlass/Maul eins. Berme	<input checked="" type="checkbox"/>	Markierstruktur Podest	<input type="checkbox"/>
Kastendurchlass/Maul beids. Berme	<input type="checkbox"/>	Verrohrung öffnen	<input type="checkbox"/>
Markierstruktur einseitig	<input type="checkbox"/>	Leit-/Schutzzäune notwendig	<input type="checkbox"/>
Markierstruktur beidseitig	<input type="checkbox"/>	Leitstrukturen/ -senken einrichten	<input type="checkbox"/>
