Einschätzung von Durchlass-Bauwerken und Gefährdung des Fischotters

Aufnahme Nummer: 2336-005 Aufnahme-Datum: 15.08.2010

Gewässername: k.A.
Lage: östlich Buerbeck
Straße: L 091
Landesstraße
Totfunde: 0

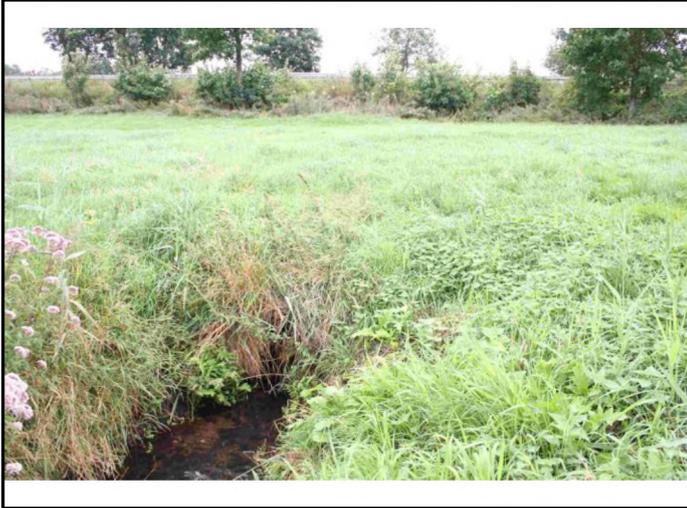
Nr.: 2336-005_001_he.JPG

Störfaktoren: Verrohrt

Bedeutung im Habitatverbund: mittel
Verkehrsdichte: mittel
Brückenindex: 0
Durchlass-Tauglichkeit: ungeeignet

Verrohrung unter Wiesenzufahrt, neben Straßendurchlaß Graben für 2,5 m offen. Hier mindestens Trockendurchlaß installieren und Verrohrung öffnen.

Trennung Wehr Durchlass	<input type="checkbox"/>	keine notwendig	<input type="checkbox"/>
Installation oberhalb Wehr	<input type="checkbox"/>	Markierstruktur Steinsch	<input type="checkbox"/>
Installation unterhalb Wehr	<input type="checkbox"/>	Markierstruktur Ufersubstrat	<input type="checkbox"/>
Entfernung Rechen	<input type="checkbox"/>	Markierstruktur Laufbohle fest	<input type="checkbox"/>
Entfernung sonstige Hindernisse	<input type="checkbox"/>	Markierstruktur Laufbohle schwimmend	<input type="checkbox"/>
Kastendurchlass/Maul eins. Berme	<input type="checkbox"/>	Markierstruktur Podest	<input type="checkbox"/>
Kastendurchlass/Maul beids. Berme	<input checked="" type="checkbox"/>	Verrohrung öffnen	<input checked="" type="checkbox"/>
Markierstruktur einseitig	<input type="checkbox"/>	Leit-/Schutzzäune notwendig	<input type="checkbox"/>
Markierstruktur beidseitig	<input type="checkbox"/>	Leitstrukturen/-senken einrichten	<input checked="" type="checkbox"/>

Geschwindigkeitsbegrenzung	<input type="checkbox"/>	Bermen an Ufer anbinden	<input type="checkbox"/>
Trockenröhre einbringen	<input type="checkbox"/>	Wiesenzufahrten verlegen	<input checked="" type="checkbox"/>
		Komplexmaßnahmen notwendig	<input type="checkbox"/>
