Einschätzung von Durchlass-Bauwerken und Gefährdung des Fischotters

Aufnahme Nummer: 2336-008 Aufnahme-Datum: 15.08.2010

Gewässername: k.A.
Lage: in Kurve südlich Stieten
Straße: K 7
Kreisstraße
Todfunde: 0

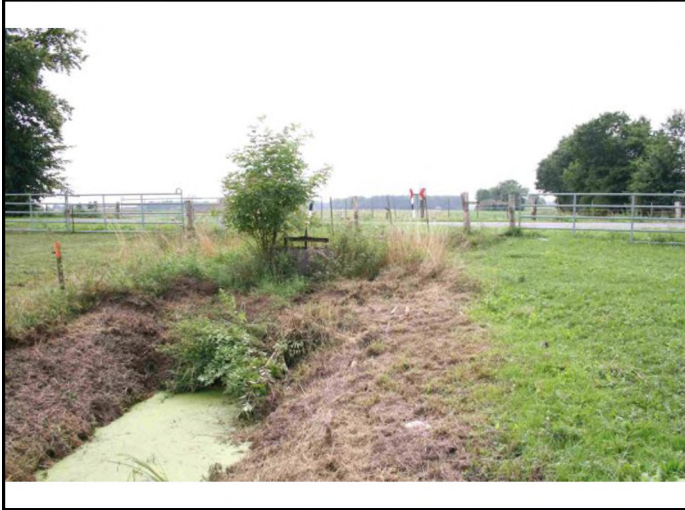
Nr.: 2336-008_001_he.JPG

Bedeutung im Habitatverbund: mittel
Verkehrsdichte: mittel
Brückenindex: 0
Durchlass-Tauglichkeit: ungeeignet

Maßnahmen schwierig, da Straße sehr flach im Gelände.

Trennung Wehr Durchlass	<input checked="" type="checkbox"/>	keine notwendig	<input type="checkbox"/>
Installation oberhalb Wehr	<input checked="" type="checkbox"/>	Markierstruktur Steinsch	<input type="checkbox"/>
Installation unterhalb Wehr	<input type="checkbox"/>	Markierstruktur Ufersubstrat	<input type="checkbox"/>
Entfernung Rechen	<input type="checkbox"/>	Markierstruktur Laufbohle fest	<input type="checkbox"/>
Entfernung sonstige Hindernisse	<input type="checkbox"/>	Markierstruktur Laufbohle schwimmend	<input type="checkbox"/>
Kastendurchlass/Maul eins. Berme	<input checked="" type="checkbox"/>	Markierstruktur Podest	<input type="checkbox"/>
Kastendurchlass/Maul beids. Berme	<input type="checkbox"/>	Verrohrung öffnen	<input type="checkbox"/>
Markierstruktur einseitig	<input type="checkbox"/>	Leit-/Schutzzäune notwendig	<input type="checkbox"/>
Markierstruktur beidseitig	<input type="checkbox"/>	Leitstrukturen/-senken einrichten	<input type="checkbox"/>
