# Einschätzung von Durchlass-Bauwerken und Gefährdung des Fischotters

Aufnahme Nummer: 2336-010 Aufnahme-Datum: 15.08.2010

Gewässername: Demener Bach  
Lage: südlich Demen  
Straße: L 091  
Landesstraße  
Totfunde: 3

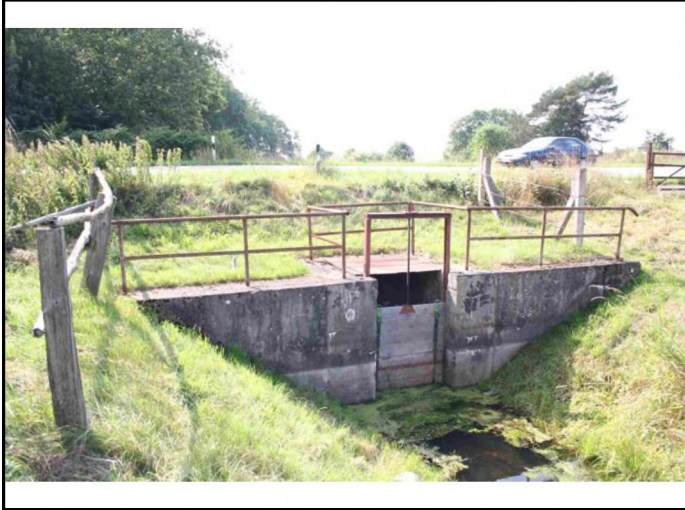
Nr.: 2336-010\_001\_he.JPG

Brückentyp: Rohrdurchlass Durchlaß Durchmesser: k.A.

Bedeutung im Habitatverbund: sehr hoch  
Verkehrsdichte: mittel  
Brückenindex: 0  
Durchlass-Tauglichkeit: ungeeignet

**Priorität Festlegung: oberste Priorität**

Trennung Wehr Durchlass	<input checked="" type="checkbox"/>	keine notwendig	<input type="checkbox"/>
Installation oberhalb Wehr	<input checked="" type="checkbox"/>	Markierstruktur Steinsch	<input type="checkbox"/>
Installation unterhalb Wehr	<input type="checkbox"/>	Markierstruktur Ufersubstrat	<input type="checkbox"/>
Entfernung Rechen	<input type="checkbox"/>	Markierstruktur Laufbohle fest	<input type="checkbox"/>
Entfernung sonstige Hindernisse	<input type="checkbox"/>	Markierstruktur Laufbohle schwimmend	<input type="checkbox"/>
Kastendurchlass/Maul eins. Berme	<input type="checkbox"/>	Markierstruktur Podest	<input type="checkbox"/>
Kastendurchlass/Maul beids. Berme	<input checked="" type="checkbox"/>	Verrohrung öffnen	<input type="checkbox"/>
Markierstruktur einseitig	<input type="checkbox"/>	Leit-/Schutzzäune notwendig	<input type="checkbox"/>
Markierstruktur beidseitig	<input type="checkbox"/>	Leitstrukturen/ -senken einrichten	<input type="checkbox"/>
