Einschätzung von Durchlass-Bauwerken und Gefährdung des Fischotters

Aufnahme Nummer: 2336-011 Aufnahme-Datum: 15.08.2010

Gewässername: Verbindung Dorfsee-Tiefer See
Lage: in Demen
Straße: L 091
Landesstraße
Totfunde: 0

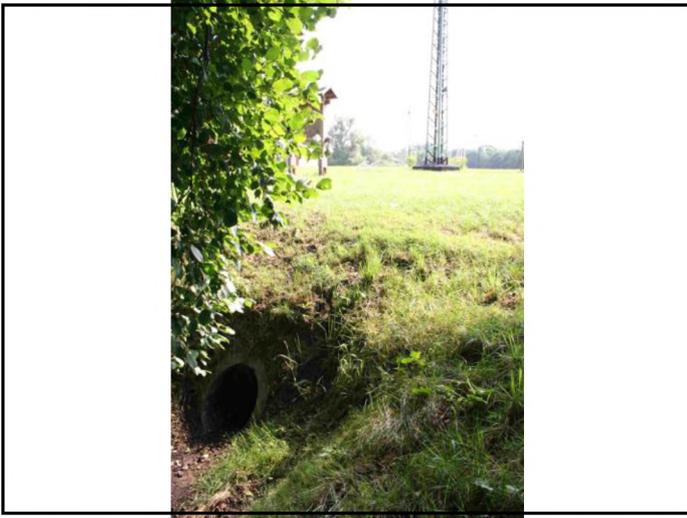
Nr.: 2336-011_001_he.JPG

Störfaktoren: Verrohrt

Brückentyp: Rohrdurchlass Durchlaß Durchmesser: k.A.

Bedeutung im Habitatverbund: sehr hoch
Verkehrsdichte: mittel
Brückenindex: 0
Durchlass-Tauglichkeit: ungeeignet

Verrohrung nicht ohne weiteres zu öffnen, da Feuerwehrezufahrt, Rad-, Fußweg und Dorfplatz unterquert werden. Leider sind bei der Erneuerung des Durchlasses die Belange des Fischotterschutzes nicht berücksichtigt worden. Detailplanung mit alle Beteiligten.

Geschwindigkeitsbegrenzung	<input type="checkbox"/>	Bermen an Ufer anbinden	<input type="checkbox"/>
Trockenröhre einbringen	<input type="checkbox"/>	Wiesenzufahrten verlegen	<input type="checkbox"/>
		Komplexmaßnahmen notwendig	<input checked="" type="checkbox"/>
