# Einschätzung von Durchlass-Bauwerken und Gefährdung des Fischotters

Aufnahme Nummer: 2336-013

Aufnahme-Datum: 15.08.2010

Gewässername: k.A.  
Lage: 2. Graben westlich Demen  
Straße: L 091  
Landesstraße  
Totfunde: 0

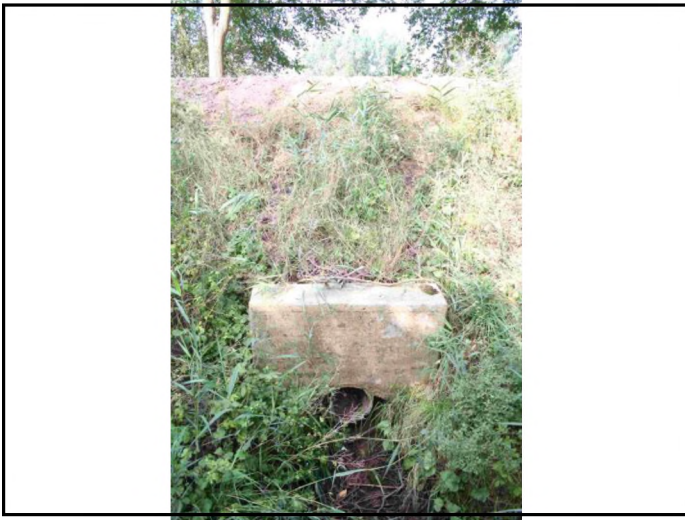
Nr.: 2336-013\_001\_he.JPG

Bedeutung im Habitatverbund: mittel  
Verkehrsdichte: mittel  
Brückenindex: 0,008  
Durchlass-Tauglichkeit: ungeeignet

Parall.zur Str.Fahrradweg mit eigenem DL,dieser verschüttet.Im Zuge des Straßenbaus hätten beide DL ottergerecht gestaltet und ggf. der Straßendurchlaß verlegt werden müssen.Str.zum Zeitpunkt der Aufnahme im Bau,wahrscheinlich zu spät zur Reaktion.

Trennung Wehr Durchlass	<input type="checkbox"/>	keine notwendig	<input checked="" type="checkbox"/>
Installation oberhalb Wehr	<input type="checkbox"/>	Markierstruktur Steinsch	<input type="checkbox"/>
Installation unterhalb Wehr	<input type="checkbox"/>	Markierstruktur Ufersubstrat	<input type="checkbox"/>
Entfernung Rechen	<input type="checkbox"/>	Markierstruktur Laufbohle fest	<input type="checkbox"/>
Entfernung sonstige Hindernisse	<input type="checkbox"/>	Markierstruktur Laufbohle schwimmend	<input type="checkbox"/>
Kastendurchlass/Maul eins. Berme	<input checked="" type="checkbox"/>	Markierstruktur Podest	<input type="checkbox"/>
Kastendurchlass/Maul beids. Berme	<input type="checkbox"/>	Verrohrung öffnen	<input type="checkbox"/>
Markierstruktur einseitig	<input type="checkbox"/>	Leit-/Schutzzäune notwendig	<input type="checkbox"/>
Markierstruktur beidseitig	<input type="checkbox"/>	Leitstrukturen/ -senken einrichten	<input type="checkbox"/>

Geschwindigkeitsbegrenzung	<input type="checkbox"/>	Bermen an Ufer anbinden	<input type="checkbox"/>
Trockenröhre einbringen	<input type="checkbox"/>	Wiesenzufahrten verlegen	<input type="checkbox"/>
		Komplexmaßnahmen notwendig	<input checked="" type="checkbox"/>
