# Einschätzung von Durchlass-Bauwerken und Gefährdung des Fischotters

Aufnahme Nummer: 2336-016 Aufnahme-Datum: 24.08.2010

Gewässername: k.A.  
Lage: nördlich Schönlage, Verbindungsgraben Warnow-Schönlager See  
Straße: Dorfverbindung  
sonstige Straße  
Todfunde: 0

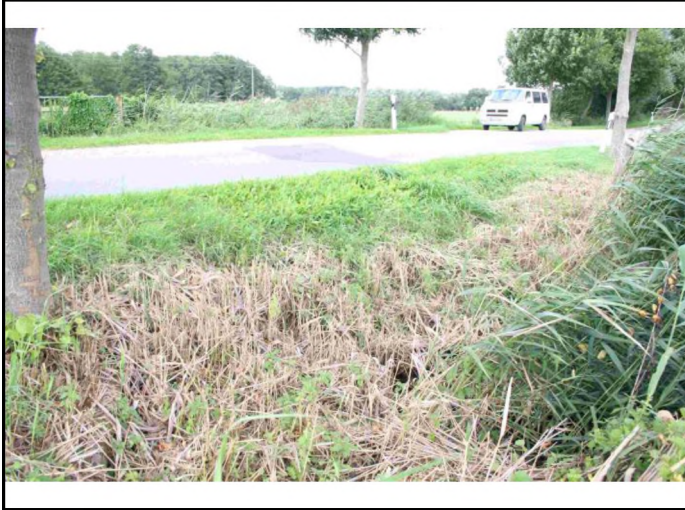
Nr.: 2336-016\_001\_he.JPG

Störfaktoren: Durchlass vollständig geflutet

Bedeutung im Habitatverbund: sehr hoch  
Verkehrsdichte: mittel  
Brückenindex: 0  
Durchlass-Tauglichkeit: ungeeignet

Trennung Wehr Durchlass	<input type="checkbox"/>	keine notwendig	<input checked="" type="checkbox"/>
Installation oberhalb Wehr	<input type="checkbox"/>	Markierstruktur Steinsch	<input type="checkbox"/>
Installation unterhalb Wehr	<input type="checkbox"/>	Markierstruktur Ufersubstrat	<input type="checkbox"/>
Entfernung Rechen	<input type="checkbox"/>	Markierstruktur Laufbohle fest	<input type="checkbox"/>
Entfernung sonstige Hindernisse	<input type="checkbox"/>	Markierstruktur Laufbohle schwimmend	<input type="checkbox"/>
Kastendurchlass/Maul eins. Berme	<input checked="" type="checkbox"/>	Markierstruktur Podest	<input type="checkbox"/>
Kastendurchlass/Maul beids. Berme	<input type="checkbox"/>	Verrohrung öffnen	<input type="checkbox"/>
Markierstruktur einseitig	<input type="checkbox"/>	Leit-/Schutzzäune notwendig	<input type="checkbox"/>
Markierstruktur beidseitig	<input type="checkbox"/>	Leitstrukturen/ -senken einrichten	<input type="checkbox"/>
