# Einschätzung von Durchlass-Bauwerken und Gefährdung des Fischotters

Aufnahme Nummer: 2336-017

Aufnahme-Datum: 24.08.2010

Gewässername: k.A.  
Lage: westlicher Durchlaß in Schönlage  
Straße: Dorfstraße  
sonstige Straße  
Todfunde: 0

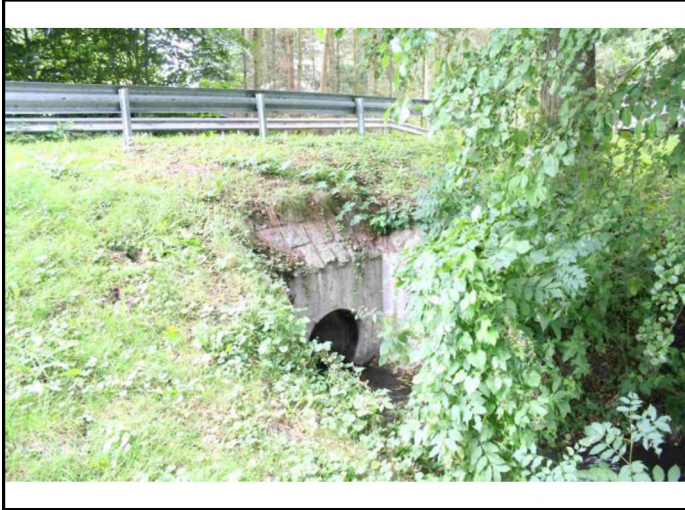
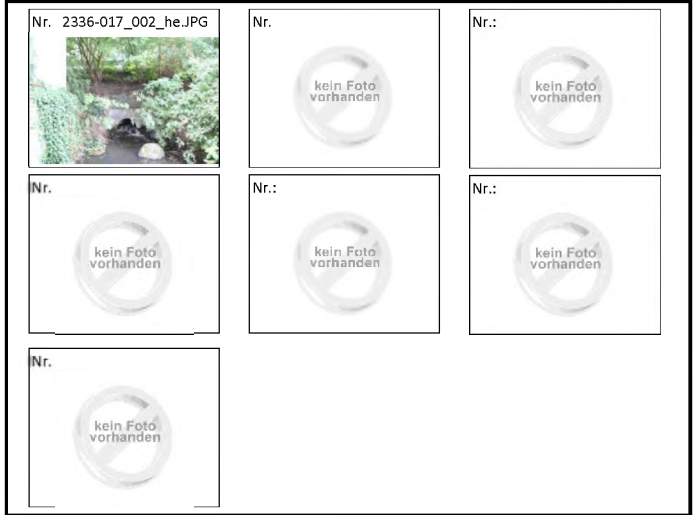
Nr.: 2336-017\_001\_he.JPG

Störfaktoren: Sohlschwelle

Durchlass vollständig geflutet?

Bedeutung im Habitatverbund: sehr hoch  
Verkehrsdichte: gering  
Brückenindex: 0,062  
Durchlass-Tauglichkeit: ungeeignet

Geschwindigkeitsbegrenzung	<input type="checkbox"/>	Bermen an Ufer anbinden	<input type="checkbox"/>
Trockenröhre einbringen	<input type="checkbox"/>	Wiesenzufahrten verlegen	<input type="checkbox"/>
		Komplexmaßnahmen notwendig	<input checked="" type="checkbox"/>

Oberhalb des Durchlasses ist Sohlschwelle mit Holzpalisaden. Diese bis Seeufer versetzen und als Sohlgleite ausbilden.
