Einschätzung von Durchlass-Bauwerken und Gefährdung des Fischotters

Aufnahme Nummer: 2336-018

Aufnahme-Datum: 24.08.2010

Gewässername: k.A.
Lage: östlich Schönlage
Straße: Dorfverbindung
sonstige Straße
Todfunde: 0

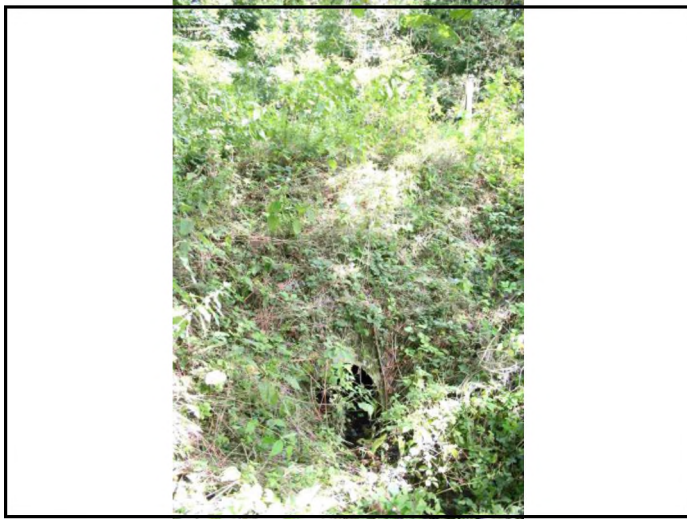
Nr.: 2336-018_001_he.JPG

Brückentyp: Rohrdurchlass

Lichte Breite [m]: 0,4
Lichte Höhe [m]: 0,3
Bermen-Anzahl: keine
Bermenform: k.A.

Bedeutung im Habitatverbund: mittel
Verkehrsdichte: gering
Brückenindex: 0,009
Durchlass-Tauglichkeit: ungeeignet

Vorhandenen Durchlaß durch 0,8 m Trockenröhre mit Kiesbett ersetzen.
