Einschätzung von Durchlass-Bauwerken und Gefährdung des Fischotters

Aufnahme Nummer: 2336-019

Aufnahme-Datum: 24.08.2010

Gewässername: k.A.
Lage: südDurchlassich Ställen in Kaarz
Straße: K 6
Kreisstraße
Todfunde: 0

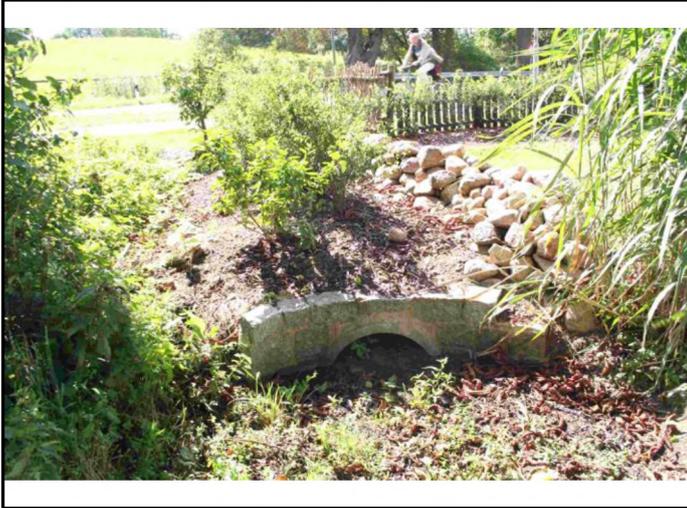
Nr.: 2336-019_001_he.JPG

Bedeutung im Habitatverbund: gering
Verkehrsdichte: mittel
Brückenindex: 0,002
Durchlass-Tauglichkeit: ungeeignet

Beräumen und sauberhalten des vorhandenen Durchlass.
