Einschätzung von Durchlass-Bauwerken und Gefährdung des Fischotters

Aufnahme Nummer: 2336-021

Aufnahme-Datum: 24.08.2010

Gewässername: k.A.
Lage: südlich Warnow zwischen Barnin und Kobande
Straße: K 10
Kreisstraße
Todfunde: 0

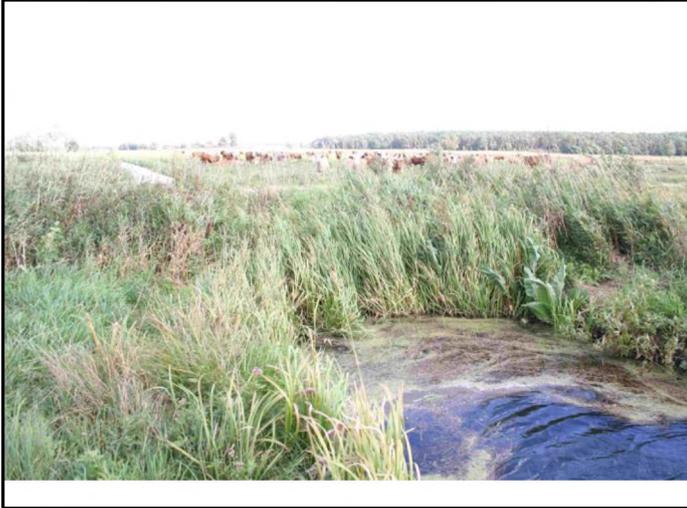
Nr.: 2336-021_001_he.JPG

Störfaktoren: Durchlass vollständig geflutet

Bedeutung im Habitatverbund: sehr hoch
Verkehrsdichte: mittel
Brückenindex: 0
Durchlass-Tauglichkeit: ungeeignet

Trennung Wehr Durchlass	<input type="checkbox"/>	keine notwendig	<input checked="" type="checkbox"/>
Installation oberhalb Wehr	<input type="checkbox"/>	Markierstruktur Steinsch	<input type="checkbox"/>
Installation unterhalb Wehr	<input type="checkbox"/>	Markierstruktur Ufersubstrat	<input type="checkbox"/>
Entfernung Rechen	<input type="checkbox"/>	Markierstruktur Laufbohle fest	<input type="checkbox"/>
Entfernung sonstige Hindernisse	<input type="checkbox"/>	Markierstruktur Laufbohle schwimmend	<input type="checkbox"/>
Kastendurchlass/Maul eins. Berme	<input type="checkbox"/>	Markierstruktur Podest	<input type="checkbox"/>
Kastendurchlass/Maul beids. Berme	<input checked="" type="checkbox"/>	Verrohrung öffnen	<input type="checkbox"/>
Markierstruktur einseitig	<input type="checkbox"/>	Leit-/Schutzzäune notwendig	<input type="checkbox"/>
Markierstruktur beidseitig	<input type="checkbox"/>	Leitstrukturen/ -senken einrichten	<input type="checkbox"/>

Gesamtkonzeption für Warnowniederung notwendig, s. Punkte 2336-21 bis -23.
