Einschätzung von Durchlass-Bauwerken und Gefährdung des Fischotters

Aufnahme Nummer: 2336-023

Aufnahme-Datum: 24.08.2010

Gewässername: Alte Warnow
Lage: nördlich Warnow zwischen Barnin und Kobande
Straße: K 10
Kreisstraße
Todfunde: 0

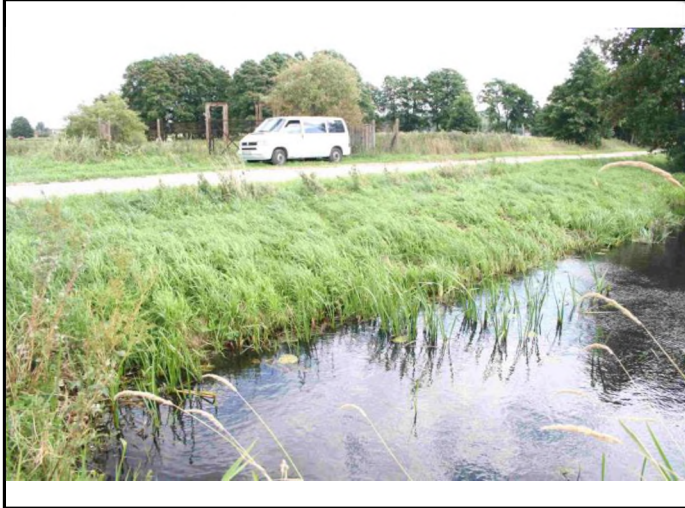
Nr.: 2336-023_001_he.JPG

Durchlass vollständig geflutet

Bedeutung im Habitatverbund: sehr hoch
Verkehrsdichte: mittel
Brückenindex: 0
Durchlass-Tauglichkeit: ungeeignet

Rückbau des Schöpfwerkes, Verkürzung des Durchlasses. Maßnahmen schwierig, da Straße sehr flach im Gelände verläuft. Detailplanung mit allen Beteiligten notwendig. Einbinden in Gesamtkonzeption für gesamte Warnowniederung, s. Punkte 2336-21 bis -23.
