Einschätzung von Durchlass-Bauwerken und Gefährdung des Fischotters

Aufnahme Nummer: 2337-001 Aufnahme-Datum: 07.08.2010

Gewässername: k.A.
Lage: nörDurchlassich Hohen Pritz
Straße: L 16
Landesstraße
Totfunde: 0

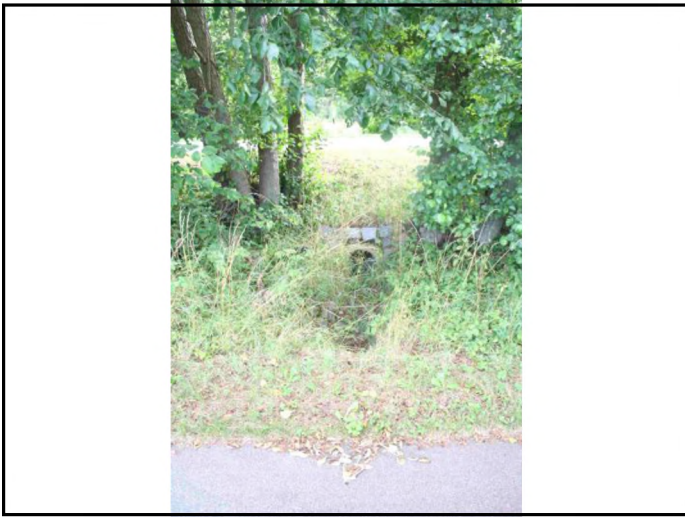
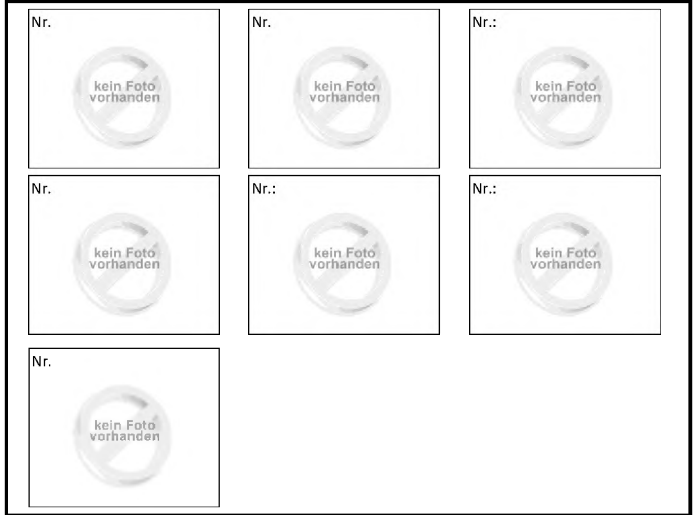
Nr.: 2337-001_001_he.JPG

Bedeutung im Habitatverbund: sehr hoch
Verkehrsdichte: mittel
Brückenindex: 0,011
Durchlass-Tauglichkeit: ungeeignet

RDurchlass ist Trockendurchlaß. Es ist nicht verständlich, warum hier beim Neubau der Straße und des Fahrradweges kein ausreichender Durchlaß realisiert wurde! Leitzäune nach Detailplanung mit allen Beteiligten vor Ort.

Trennung Wehr Durchlass	<input type="checkbox"/>	keine notwendig	<input checked="" type="checkbox"/>
Installation oberhalb Wehr	<input type="checkbox"/>	Markierstruktur Steinsch	<input type="checkbox"/>
Installation unterhalb Wehr	<input type="checkbox"/>	Markierstruktur Ufersubstrat	<input type="checkbox"/>
Entfernung Rechen	<input type="checkbox"/>	Markierstruktur Laufbohle fest	<input type="checkbox"/>
Entfernung sonstige Hindernisse	<input type="checkbox"/>	Markierstruktur Laufbohle schwimmend	<input type="checkbox"/>
Kastendurchlass/Maul eins. Berme	<input checked="" type="checkbox"/>	Markierstruktur Podest	<input type="checkbox"/>
Kastendurchlass/Maul beids. Berme	<input type="checkbox"/>	Verrohrung öffnen	<input type="checkbox"/>
Markierstruktur einseitig	<input type="checkbox"/>	Leit-/Schutzzäune notwendig	<input checked="" type="checkbox"/>
Markierstruktur beidseitig	<input type="checkbox"/>	Leitstrukturen/ -senken einrichten	<input type="checkbox"/>
