Einschätzung von Durchlass-Bauwerken und Gefährdung des Fischotters

Aufnahme Nummer: 2337-002

Aufnahme-Datum: 07.08.2010

Gewässername: k.A.
Lage: südlich Dabel
Straße: L 16
Landesstraße
Totfunde: 0

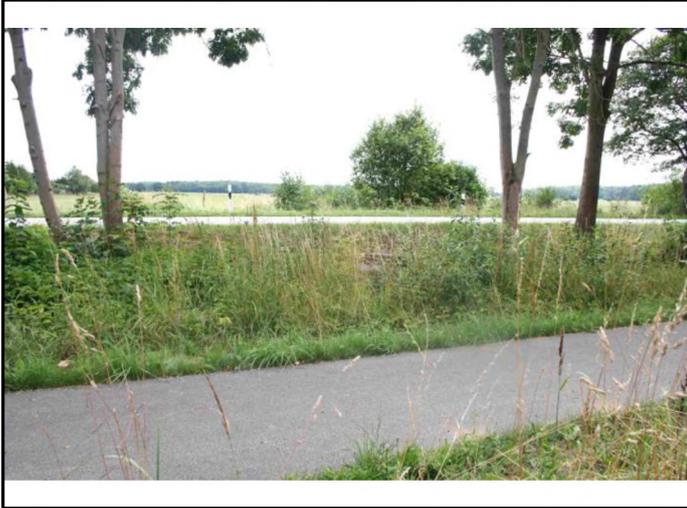
Nr.: 2337-002_001_he.JPG

Störfaktoren: Verrohrt

Bedeutung im Habitatverbund: mittel
Verkehrsdichte: mittel
Brückenindex: 0
Durchlass-Tauglichkeit: ungeeignet

Es ist nicht verständlich, warum hier beim Neubau der Straße und des Fahrradweges kein ausreichender Durchlaß realisiert wurde! Unter parallel verlaufendem Fahrradweg ist ebenfalls ein Durchlaß notwendig. Dieser liegt jedoch 60 cm unter dem Niveau

| Kastendurchlass/Maul eins. Berme | <input checked="" type="checkbox"/> | Markierstruktur Podest | <input type="checkbox"/> |
| Kastendurchlass/Maul beids. Berme | <input type="checkbox"/> | Verrohrung öffnen | <input checked="" type="checkbox"/> |
| | | Komplexmaßnahmen notwendig | <input checked="" type="checkbox"/> |
