Einschätzung von Durchlass-Bauwerken und Gefährdung des Fischotters

Aufnahme Nummer: 2337-003 Aufnahme-Datum: 07.08.2010

Gewässername: k.A.
Lage: an Wiesen nörDurchlassich Sportplatz Dabel
Straße: L 16
Landesstraße
Todfunde: 0

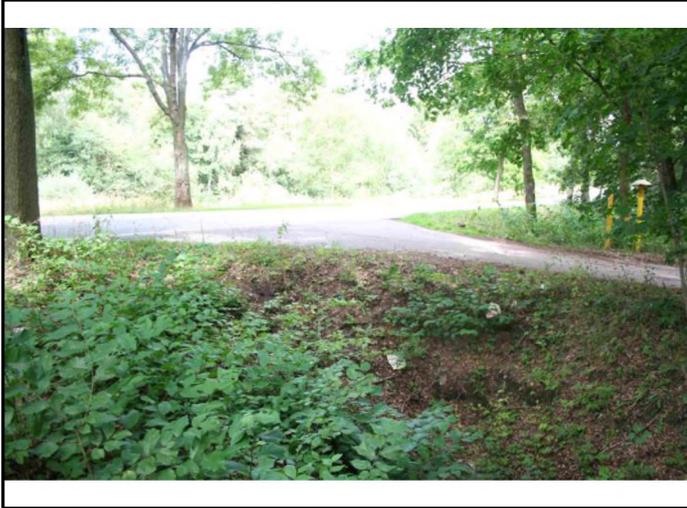
Nr.: 2337-003_001_he.JPG

sonstige Störfaktoren: Durchlass fehlt

Brückentyp: kein Durchlass Durchlaß Durchmesser: k.A.

Bedeutung im Habitatverbund: mittel
Verkehrsdichte: mittel
Brückenindex: 0
Durchlass-Tauglichkeit: ungeeignet

Trennung Wehr Durchlass	<input type="checkbox"/>	keine notwendig	<input type="checkbox"/>
Installation oberhalb Wehr	<input type="checkbox"/>	Markierstruktur Steinsch	<input type="checkbox"/>
Installation unterhalb Wehr	<input type="checkbox"/>	Markierstruktur Ufersubstrat	<input type="checkbox"/>
Entfernung Rechen	<input type="checkbox"/>	Markierstruktur Laufbohle fest	<input type="checkbox"/>
Entfernung sonstige Hindernisse	<input type="checkbox"/>	Markierstruktur Laufbohle schwimmend	<input type="checkbox"/>
Kastendurchlass/Maul eins. Berme	<input checked="" type="checkbox"/>	Markierstruktur Podest	<input type="checkbox"/>
Kastendurchlass/Maul beids. Berme	<input type="checkbox"/>	Verrohrung öffnen	<input type="checkbox"/>
Markierstruktur einseitig	<input type="checkbox"/>	Leit-/Schutzzäune notwendig	<input type="checkbox"/>
Markierstruktur beidseitig	<input type="checkbox"/>	Leitstrukturen/-senken einrichten	<input checked="" type="checkbox"/>
