# Einschätzung von Durchlass-Bauwerken und Gefährdung des Fischotters

Aufnahme Nummer: 2337-004

Aufnahme-Datum: 07.08.2010

Gewässername: Verbindung Holzendorfer - Dabeler See  
Lage: in Dabel  
Straße: L 16  
Landesstraße  
Todfunde: 0

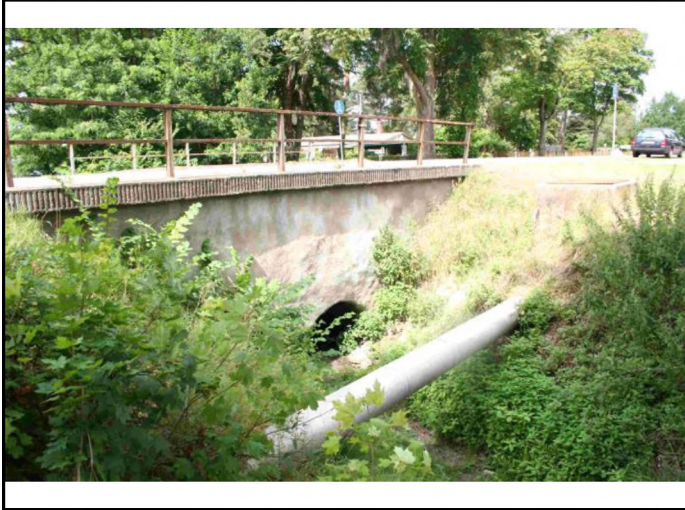
Nr.: 2337-004\_001\_he.JPG

Bedeutung im Habitatverbund: sehr hoch  
Verkehrsdichte: mittel  
Brückenindex: 0,055  
Durchlass-Tauglichkeit: ungeeignet

Derzeit große Ausnahme - Graben liegt hier trocken, i.d.R. wasserführender RDL unpassierbar.

| Kastendurchlass/Maul beids. Berme | <input checked="" type="checkbox"/> | Verrohrung öffnen | <input type="checkbox"/> |
