Einschätzung von Durchlass-Bauwerken und Gefährdung des Fischotters

Aufnahme Nummer: 2337-007

Aufnahme-Datum: 07.08.2010

Gewässername: Verbindung Gägelower-Dabeler See
Lage: nördlich Mühle Dabel
Straße: L 16
Landesstraße
Todfunde: 0

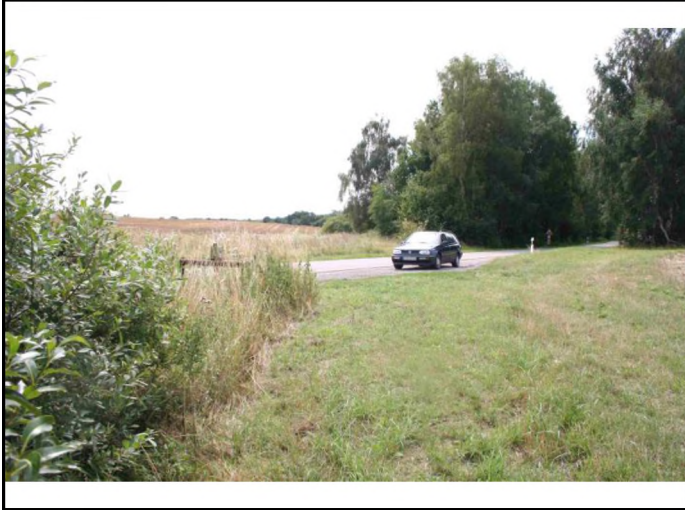
Nr.: 2337-007_001_he.JPG

Graben wird in sehr spitzem Winkel unter der Straße hindurchgeführt. Wehr unnötig, demontieren. Dann kann Durchlaß als Trockendurchlaß wirken. Graben wahrscheinlich schon längere Zeit trocken, dennoch mittlere bis hohe Bedeutung im Verbund.
