# Einschätzung von Durchlass-Bauwerken und Gefährdung des Fischotters

Aufnahme Nummer: 2337-008 Aufnahme-Datum: 07.08.2010

Gewässername: Verbindung Holzendorfer-Dabeler See  
Lage: Ostrand Dabel  
Straße: Dorfstraße  
sonstige Straße  
Todfunde: 0

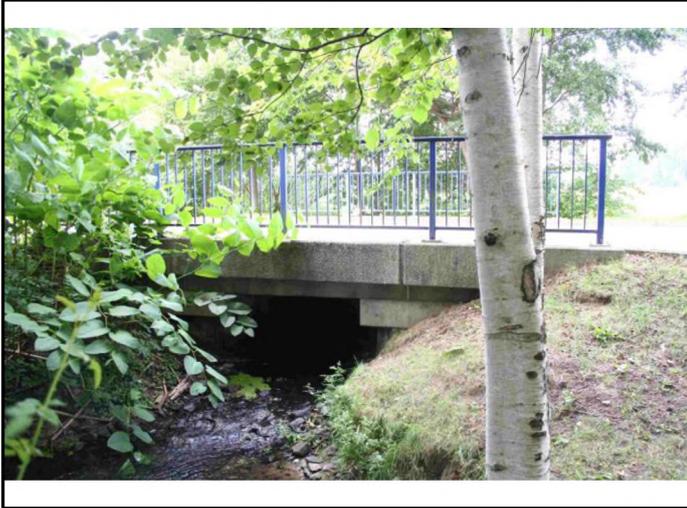
Nr.: 2337-008\_001\_he.JPG

Bedeutung im Habitatverbund: sehr hoch  
Verkehrsdichte: mittel  
Brückenindex: 0,16  
Durchlass-Tauglichkeit: bedingt geeignet

Straße und Brücke sehr flach im Gelände, bei normalem Wasserstand wenig Raum für Strukturen unter der Brücke!
