Einschätzung von Durchlass-Bauwerken und Gefährdung des Fischotters

Aufnahme Nummer: 2337-009

Aufnahme-Datum: 07.08.2010

Gewässername: k.A.
Lage: nördlicher DL nördlich Kukuk
Straße: Verbindungsweg
sonstige Straße
Todfunde: 0

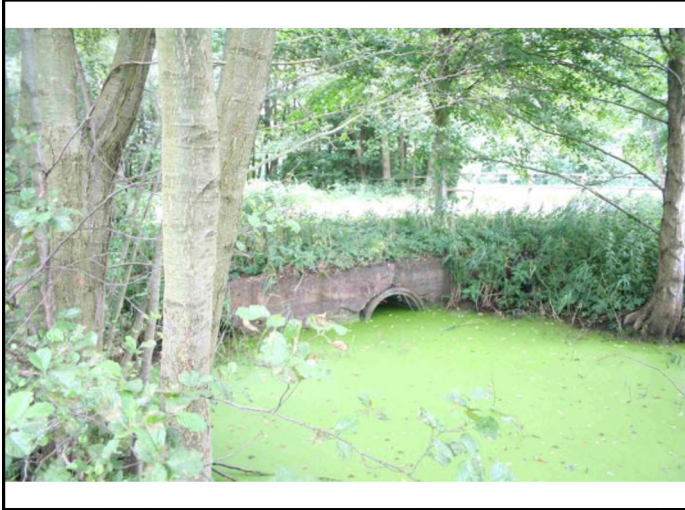
Nr.: 2337-009_001_he.JPG

Bedeutung im Habitatverbund: mittel
Verkehrsdichte: gering
Brückenindex: 0,036
Durchlass-Tauglichkeit: ungeeignet

Beispiel, wie bei der Befestigung von Waldwegen mit Asphalt der Verkehr deutlich ansteigt - ohne angemessene Ausgleichsmaßnahmen an Gewässer-Straßen-Kreuzungen zu realisieren. S. auch 2337-010.

Trennung Wehr Durchlass	<input type="checkbox"/>	keine notwendig	<input checked="" type="checkbox"/>
Installation oberhalb Wehr	<input type="checkbox"/>	Markierstruktur Steinsch	<input type="checkbox"/>
Installation unterhalb Wehr	<input type="checkbox"/>	Markierstruktur Ufersubstrat	<input type="checkbox"/>
Entfernung Rechen	<input type="checkbox"/>	Markierstruktur Laufbohle fest	<input type="checkbox"/>
Entfernung sonstige Hindernisse	<input type="checkbox"/>	Markierstruktur Laufbohle schwimmend	<input type="checkbox"/>
Kastendurchlass/Maul eins. Berme	<input type="checkbox"/>	Markierstruktur Podest	<input type="checkbox"/>
Kastendurchlass/Maul beids. Berme	<input checked="" type="checkbox"/>	Verrohrung öffnen	<input type="checkbox"/>
Markierstruktur einseitig	<input type="checkbox"/>	Leit-/Schutzzäune notwendig	<input type="checkbox"/>
Markierstruktur beidseitig	<input type="checkbox"/>	Leitstrukturen/ -senken einrichten	<input type="checkbox"/>
