# Einschätzung von Durchlass-Bauwerken und Gefährdung des Fischotters

Aufnahme Nummer: 2337-010

Aufnahme-Datum: 07.08.2010

Gewässername: k.A.  
Lage: südlicher DL nördlich Kukuk  
Straße: Verbindungsweg  
sonstige Straße  
Todfunde: 0

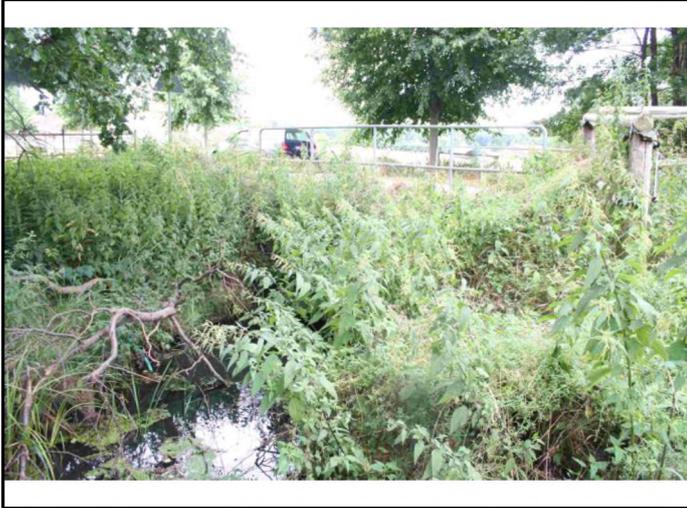
Nr.: 2337-010\_001\_he.JPG

Bedeutung im Habitatverbund: mittel  
Verkehrsdichte: gering  
Brückenindex: 0,012  
Durchlass-Tauglichkeit: ungeeignet

Beispiel, wie bei d.Befestigung v.Waldwegen m.Asphalt d.Verkehr deutlich ansteigt-ohne  
angemes.Ausgleichsmaßnahmen an Gewässer-Str.-Kreuzungen zu realisieren.Hier auf Grund der flach i.Gelände  
verlaufen. Str.kaum größerer Durchlaß möglich.

Trennung Wehr Durchlass	<input type="checkbox"/>	keine notwendig	<input checked="" type="checkbox"/>
Installation oberhalb Wehr	<input type="checkbox"/>	Markierstruktur Steinsch	<input type="checkbox"/>
Installation unterhalb Wehr	<input type="checkbox"/>	Markierstruktur Ufersubstrat	<input type="checkbox"/>
Entfernung Rechen	<input type="checkbox"/>	Markierstruktur Laufbohle fest	<input type="checkbox"/>
Entfernung sonstige Hindernisse	<input type="checkbox"/>	Markierstruktur Laufbohle schwimmend	<input type="checkbox"/>
Kastendurchlass/Maul eins. Berme	<input type="checkbox"/>	Markierstruktur Podest	<input type="checkbox"/>
Kastendurchlass/Maul beids. Berme	<input checked="" type="checkbox"/>	Verrohrung öffnen	<input type="checkbox"/>
Markierstruktur einseitig	<input type="checkbox"/>	Leit-/Schutzzäune notwendig	<input type="checkbox"/>
Markierstruktur beidseitig	<input type="checkbox"/>	Leitstrukturen/ -senken einrichten	<input type="checkbox"/>
