# Einschätzung von Durchlass-Bauwerken und Gefährdung des Fischotters

Aufnahme Nummer: 2337-011

Aufnahme-Datum: 07.08.2010

Gewässername: k.A.  
Lage: südlich Kukuk  
Straße: Verbindungsweg  
sonstige Straße  
Todfunde: 0

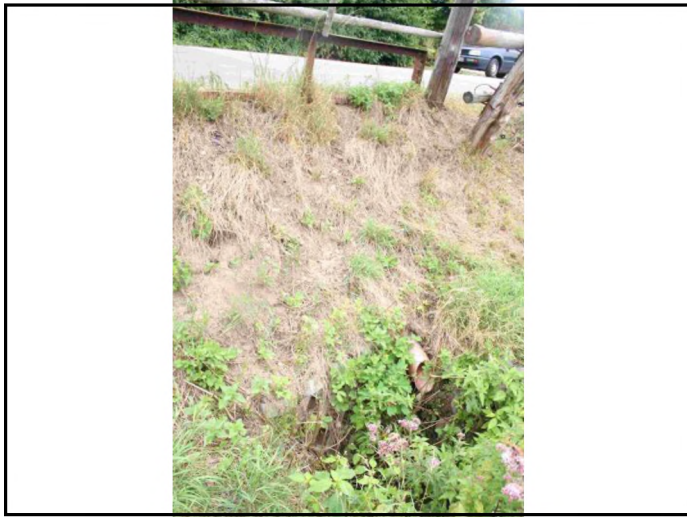
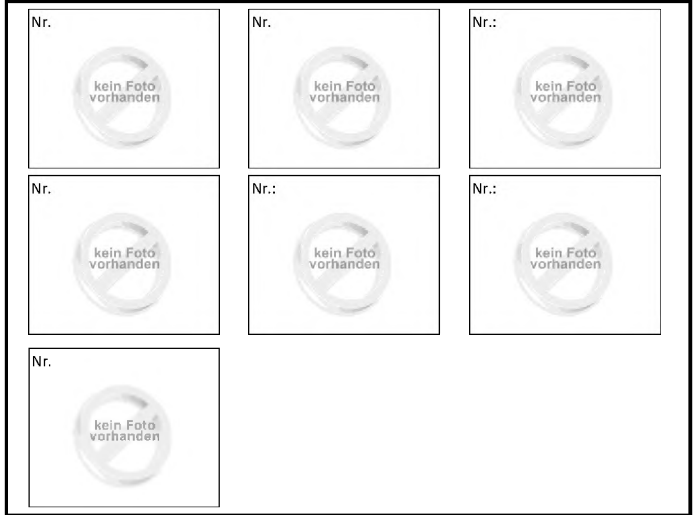
Nr.: 2337-011\_001\_he.JPG

Bedeutung im Habitatverbund: mittel  
Verkehrsdichte: gering  
Brückenindex: 0,011  
Durchlass-Tauglichkeit: ungeeignet

**Priorität Festlegung:** mittel

Trennung Wehr Durchlass	<input type="checkbox"/>	keine notwendig	<input type="checkbox"/>
Installation oberhalb Wehr	<input type="checkbox"/>	Markierstruktur Steinsch	<input type="checkbox"/>
Installation unterhalb Wehr	<input type="checkbox"/>	Markierstruktur Ufersubstrat	<input type="checkbox"/>
Entfernung Rechen	<input type="checkbox"/>	Markierstruktur Laufbohle fest	<input type="checkbox"/>
Entfernung sonstige Hindernisse	<input type="checkbox"/>	Markierstruktur Laufbohle schwimmend	<input type="checkbox"/>
Kastendurchlass/Maul eins. Berme	<input checked="" type="checkbox"/>	Markierstruktur Podest	<input type="checkbox"/>
Kastendurchlass/Maul beids. Berme	<input type="checkbox"/>	Verrohrung öffnen	<input type="checkbox"/>
Markierstruktur einseitig	<input type="checkbox"/>	Leit-/Schutzzäune notwendig	<input type="checkbox"/>
Markierstruktur beidseitig	<input type="checkbox"/>	Leitstrukturen/ -senken einrichten	<input checked="" type="checkbox"/>

Geschwindigkeitsbegrenzung	<input type="checkbox"/>	Bermen an Ufer anbinden	<input type="checkbox"/>
Trockenröhre einbringen	<input checked="" type="checkbox"/>	Wiesenzufahrten verlegen	<input type="checkbox"/>
		Komplexmaßnahmen notwendig	<input type="checkbox"/>
