Einschätzung von Durchlass-Bauwerken und Gefährdung des Fischotters

Aufnahme Nummer: 2337-012

Aufnahme-Datum: 07.08.2010

Gewässername: k.A.
Lage: Quelle südlich Klein Pritzer See
Straße: Verbindungsweg
sonstige Straße
Todfunde: 0

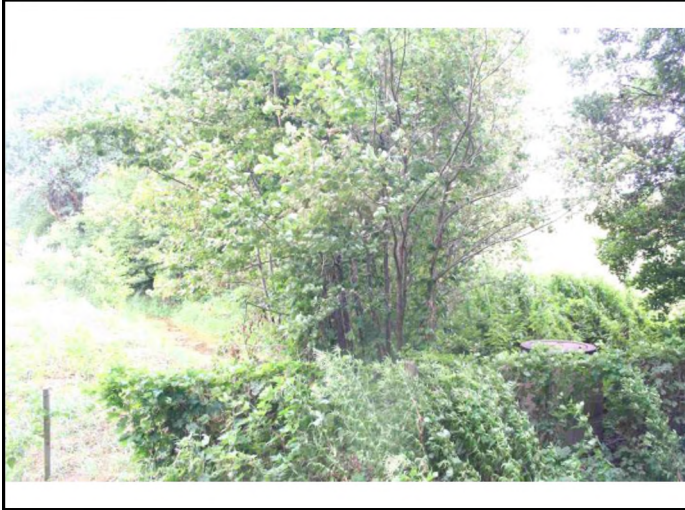
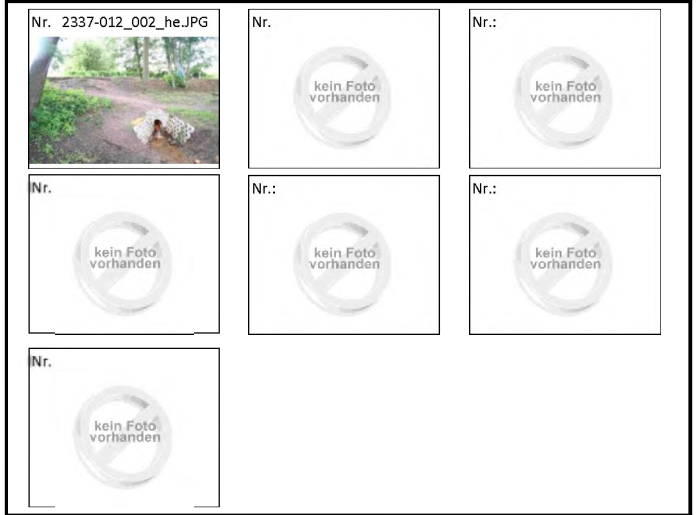
Nr.: 2337-012_001_he.JPG

Störfaktoren: Sohlschwelle , Verrohrt

Bedeutung im Habitatverbund: mittel
Verkehrsdichte: gering
Brückenindex: 0
Durchlass-Tauglichkeit: ungeeignet

Nur Verbindungsweg, nur im Sommer Touristenverkehr, sonst sehr geringe Dichte.

Trennung Wehr Durchlass	<input type="checkbox"/>	keine notwendig	<input type="checkbox"/>
Installation oberhalb Wehr	<input type="checkbox"/>	Markierstruktur Steinsch	<input type="checkbox"/>
Installation unterhalb Wehr	<input type="checkbox"/>	Markierstruktur Ufersubstrat	<input type="checkbox"/>
Entfernung Rechen	<input type="checkbox"/>	Markierstruktur Laufbohle fest	<input type="checkbox"/>
Entfernung sonstige Hindernisse	<input type="checkbox"/>	Markierstruktur Laufbohle schwimmend	<input type="checkbox"/>
Kastendurchlass/Maul eins. Berme	<input checked="" type="checkbox"/>	Markierstruktur Podest	<input type="checkbox"/>
Kastendurchlass/Maul beids. Berme	<input type="checkbox"/>	Verrohrung öffnen	<input type="checkbox"/>
Markierstruktur einseitig	<input type="checkbox"/>	Leit-/Schutzzäune notwendig	<input type="checkbox"/>
Markierstruktur beidseitig	<input type="checkbox"/>	Leitstrukturen/ -senken einrichten	<input checked="" type="checkbox"/>

Geschwindigkeitsbegrenzung	<input type="checkbox"/>	Bermen an Ufer anbinden	<input type="checkbox"/>
Trockenröhre einbringen	<input checked="" type="checkbox"/>	Wiesenzufahrten verlegen	<input type="checkbox"/>
		Komplexmaßnahmen notwendig	<input type="checkbox"/>
