# Einschätzung von Durchlass-Bauwerken und Gefährdung des Fischotters

Aufnahme Nummer: 2337-013

Aufnahme-Datum: 07.08.2010

Gewässername: k.A.  
Lage: südlich Klein Pritz  
Straße: Verbindungsweg  
sonstige Straße  
Todfunde: 0

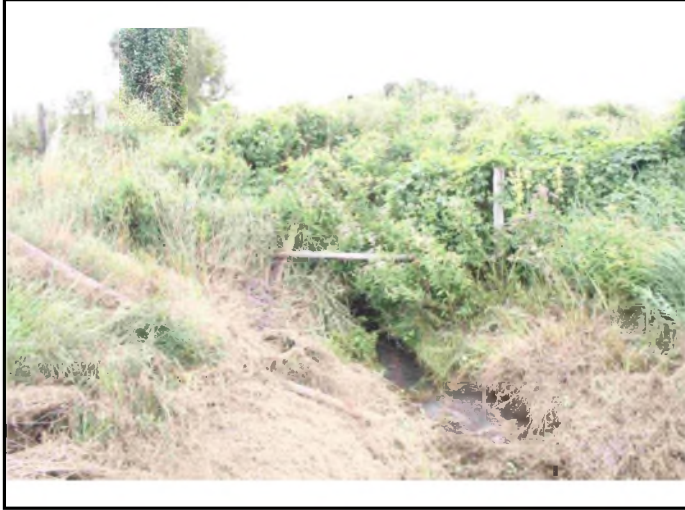
Nr.: 2337-013\_001\_he.JPG

Bedeutung im Habitatverbund: mittel  
Verkehrsdichte: gering  
Brückenindex: 0  
Durchlass-Tauglichkeit: ungeeignet

Trennung Wehr Durchlass	<input type="checkbox"/>	keine notwendig	<input type="checkbox"/>
Installation oberhalb Wehr	<input type="checkbox"/>	Markierstruktur Steinsch	<input type="checkbox"/>
Installation unterhalb Wehr	<input type="checkbox"/>	Markierstruktur Ufersubstrat	<input type="checkbox"/>
Entfernung Rechen	<input type="checkbox"/>	Markierstruktur Laufbohle fest	<input type="checkbox"/>
Entfernung sonstige Hindernisse	<input type="checkbox"/>	Markierstruktur Laufbohle schwimmend	<input type="checkbox"/>
Kastendurchlass/Maul eins. Berme	<input checked="" type="checkbox"/>	Markierstruktur Podest	<input type="checkbox"/>
Kastendurchlass/Maul beids. Berme	<input type="checkbox"/>	Verrohrung öffnen	<input type="checkbox"/>
Markierstruktur einseitig	<input type="checkbox"/>	Leit-/Schutzzäune notwendig	<input type="checkbox"/>
Markierstruktur beidseitig	<input type="checkbox"/>	Leitstrukturen/ -senken einrichten	<input checked="" type="checkbox"/>

Geschwindigkeitsbegrenzung	<input type="checkbox"/>	Bermen an Ufer anbinden	<input type="checkbox"/>
Trockenröhre einbringen	<input checked="" type="checkbox"/>	Wiesenzufahrten verlegen	<input type="checkbox"/>
		Komplexmaßnahmen notwendig	<input type="checkbox"/>
