Einschätzung von Durchlass-Bauwerken und Gefährdung des Fischotters

Aufnahme Nummer: 2337-015 Aufnahme-Datum: 07.08.2010

Gewässername: Mildenitz
Lage: in Rothen
Straße: Dorfstraße
sonstige Straße
Todfunde: 0

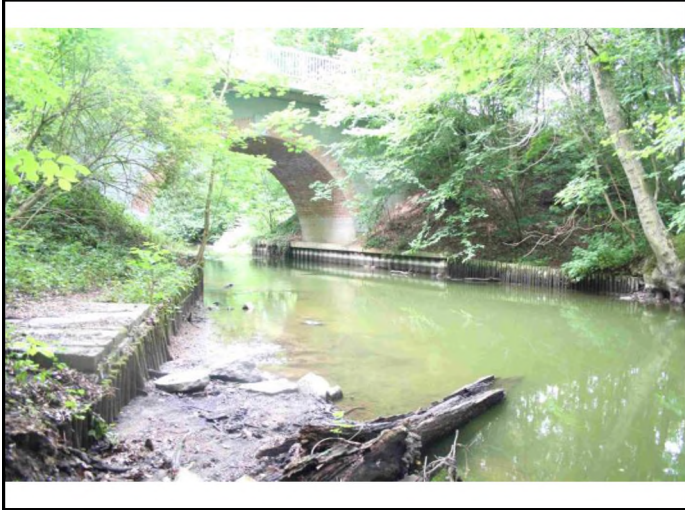
Nr.: 2337-015_001_he.JPG

Störfaktoren: Parallelweg, der Otter aus dem Wasser und damit auf die Böschung und dichter an die Straße führt, , Sohlschwelle

Bedeutung im Habitatverbund: sehr hoch
Verkehrsdichte: gering
Brückenindex: 5,625
Durchlass-Tauglichkeit: bedingt geeignet
