# Einschätzung von Durchlass-Bauwerken und Gefährdung des Fischotters

Aufnahme Nummer: 2337-018

Aufnahme-Datum: 07.08.2010

Gewässername: Verbindung Bolzer-Rothener See  
Lage: Bruchwaldsenke zwischen Borkow und Mustin  
Straße: K 8  
Kreisstraße  
Totfunde: 0

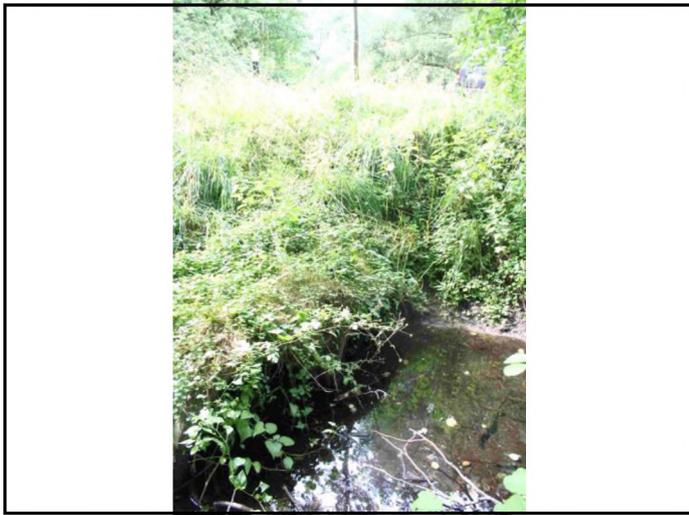
Nr.: 2337-018\_001\_he.JPG

Bedeutung im Habitatverbund: sehr hoch  
Verkehrsdichte: mittel  
Brückenindex: 0,036  
Durchlass-Tauglichkeit: ungeeignet

Kastendurchlaß/Maulprofil mit einseitiger Berme und Trockenröhre für gesamte Niederung realisieren, Gefährdung betrifft gesamte Niederung. Straße sehr flach im Gelände geführt. Bei Erneuerung erhöhen.

Geschwindigkeitsbegrenzung	<input type="checkbox"/>	Bermen an Ufer anbinden	<input type="checkbox"/>
Trockenröhre einbringen	<input checked="" type="checkbox"/>	Wiesenzufahrten verlegen	<input type="checkbox"/>
		Komplexmaßnahmen notwendig	<input type="checkbox"/>
