# Einschätzung von Durchlass-Bauwerken und Gefährdung des Fischotters

Aufnahme Nummer: 2337-023

Aufnahme-Datum: 13.08.2010

Gewässername: k.A.  
Lage: in Turloff  
Straße: L 091  
Landesstraße  
Totfunde: 0

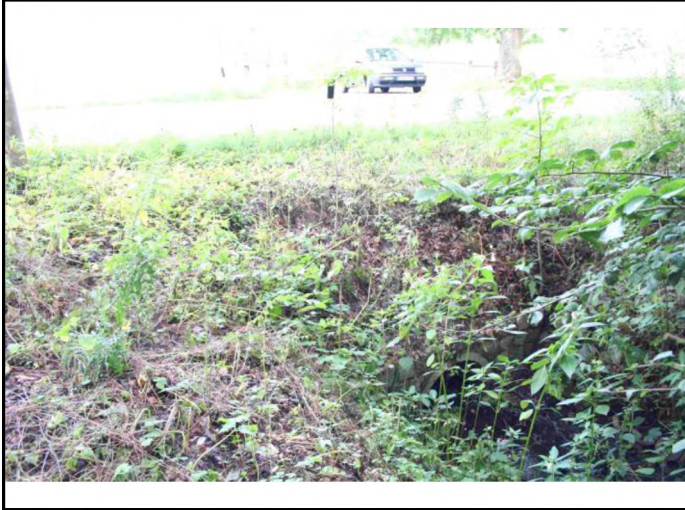
Nr.: 2337-023\_001\_he.JPG

Bedeutung im Habitatverbund: sehr hoch  
Verkehrsdichte: mittel  
Brückenindex: 0,013  
Durchlass-Tauglichkeit: ungeeignet

Graben ist temporär wasserführend. Bei Trockenheit Grabendurchlaß als Trockenröhre möglich, jedoch zu klein (0,6m, versandet). Durchlaß regelmäßig beräumen, besser KDL mit einseitiger Berme.
