# Einschätzung von Durchlass-Bauwerken und Gefährdung des Fischotters

Aufnahme Nummer: 2338-001 Aufnahme-Datum: 11.05.2010

Gewässername: Ballbach  
Lage: bei Zeltplatz Garder See  
Straße: Dorfverbindung  
sonstige Straße  
Todfunde: 0

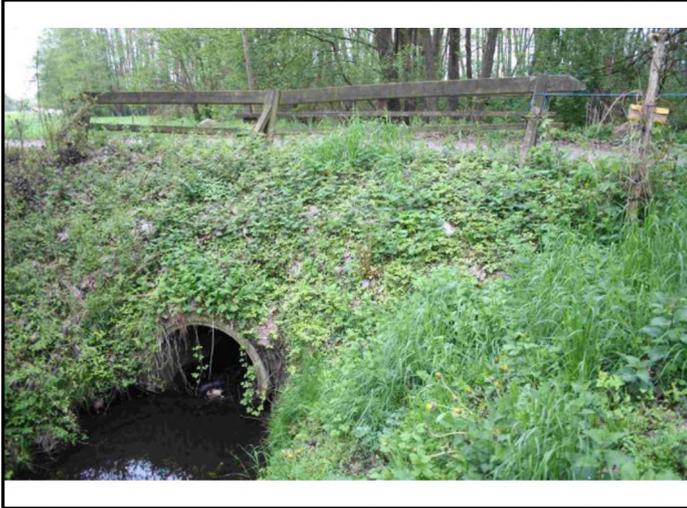
Nr.: 2338-001\_001\_he.JPG

Bedeutung im Habitatverbund: sehr hoch  
Verkehrsdichte: gering  
Brückenindex: 0,096  
Durchlass-Tauglichkeit: ungeeignet

**Priorität Festlegung:** hoch
