# Einschätzung von Durchlass-Bauwerken und Gefährdung des Fischotters

Aufnahme Nummer: 2338-002 Aufnahme-Datum: 11.05.2010

Gewässername: Bollbach  
Lage: nordwestlich Lohmen  
Straße: L 11  
Landesstraße  
Totfunde: 0

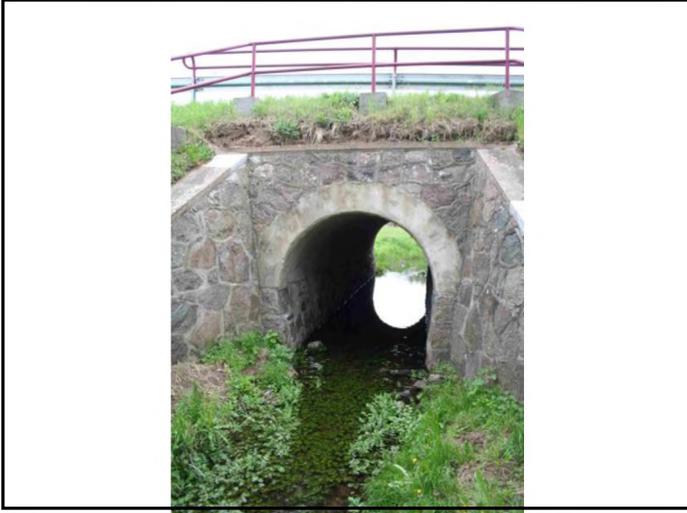
Nr.: 2338-002\_001\_he.JPG

Brückentyp: Bogenbrücke Durchlaß Durchmesser: k.A.

Lichte Breite [m]: 2  
Lichte Höhe [m]: 2,5 Brückenlänge [m]: 9  
Bermen-Anzahl: keine  
Bermenform: k.A.

Lage zu Siedlungen: k.A.  
Kombinierte Brücken: keine kombinierte Brücke  
Gewässerverbund: Seenerbund  
Teich-/Seenerbund  
Passagemöglichkeit für: nur Fische  
Bottleneck:   
Fähengebiet:

Bedeutung im Habitatverbund: sehr hoch  
Verkehrsdichte: mittel  
Brückenindex: 0,556  
Durchlass-Tauglichkeit: bedingt geeignet

**Priorität Festlegung:** hoch
