Einschätzung von Durchlass-Bauwerken und Gefährdung des Fischotters

Aufnahme Nummer: 2338-003

Aufnahme-Datum: 06.08.2010

Gewässername: Bresenitz
Lage: nahe Abzweig Woserin/Neu Woserin
Straße: B 192
Bundesstraße
Totfunde: 0

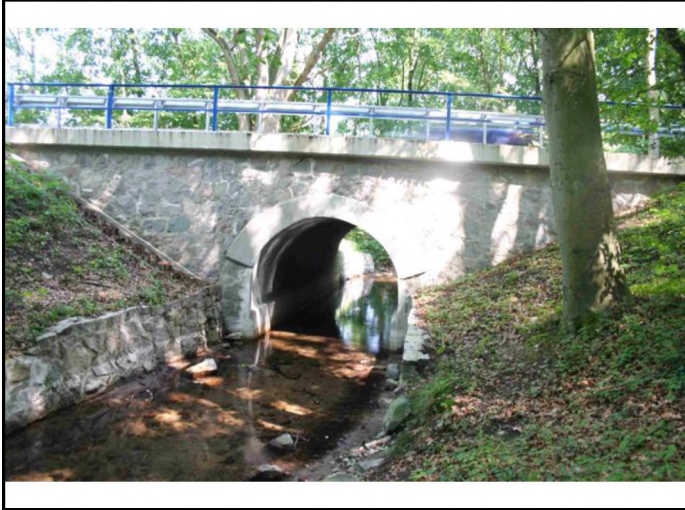
Nr.: 2338-003_001_he.JPG

Störfaktoren: Uferlinie verengt oder wird vom Bauwerk unterbrochen

Brückentyp: Bogenbrücke
Durchlaß Durchmesser: k.A.

Lichte Breite [m]: 2,5
Lichte Höhe [m]: 2,5
Bermen-Anzahl: keine
Bermenform: k.A.

Bedeutung im Habitatverbund: sehr hoch
Verkehrsdichte: mittel
Brückenindex: 0,481
Durchlass-Tauglichkeit: bedingt geeignet

Priorität Festlegung: hoch
