Einschätzung von Durchlass-Bauwerken und Gefährdung des Fischotters

Aufnahme Nummer: 2338-004

Aufnahme-Datum: 06.08.2010

Gewässername: k.A.
Lage: nördlich Dobbertin
Straße: B 192
Bundesstraße
Todfunde: 0

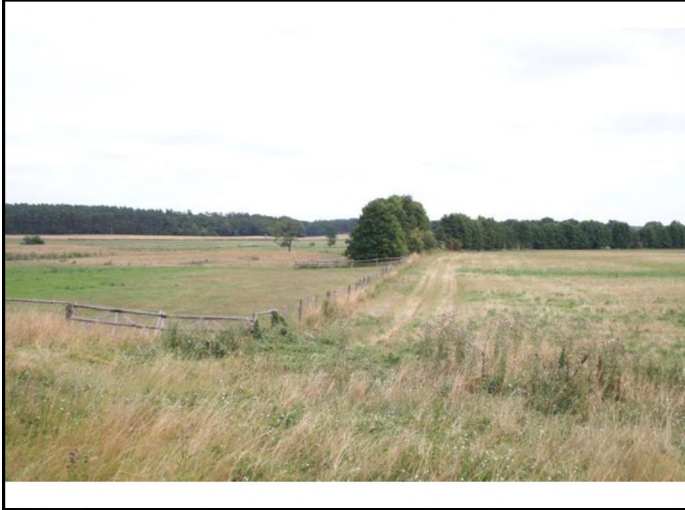
Nr.: 2338-004_001_he.JPG

Brückentyp: Rohrdurchlass

Bedeutung im Habitatverbund: mittel
Verkehrsdichte: hoch
Brückenindex: 0
Durchlass-Tauglichkeit: ungeeignet
