Einschätzung von Durchlass-Bauwerken und Gefährdung des Fischotters

Aufnahme Nummer: 2338-007 Aufnahme-Datum: 06.08.2010

Gewässername: Jasenitz
Lage: östlich Dobbertin
Straße: B 192
Bundesstraße
Todfunde: 1

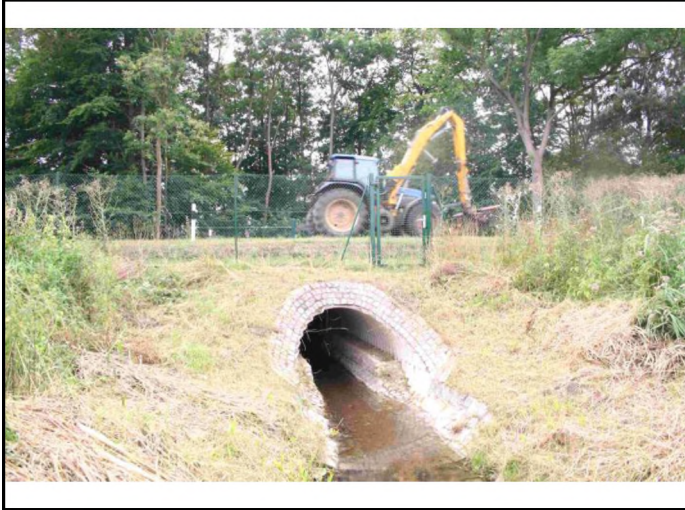
Nr.: 2338-007_001_he.JPG

Leitzaun vorhanden und wenn dieser intakt ist Gefährdung gering, bei defektem Zaun jedoch sofort sehr hoch wegen zu klein dimensioniertem Durchlaß (Bi=0,1).
