# Einschätzung von Durchlass-Bauwerken und Gefährdung des Fischotters

Aufnahme Nummer: 2338-008 Aufnahme-Datum: 06.08.2010

Gewässername: k.A.  
Lage: bei Hellberg östlich Dobbertin  
Straße: B 192  
Bundesstraße  
Todfunde: 0

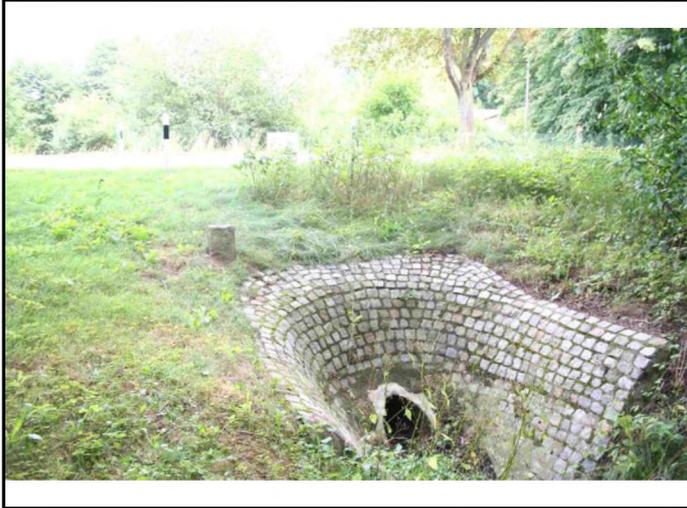
Nr.: 2338-008\_001\_he.JPG

Bedeutung im Habitatverbund: mittel  
Verkehrsdichte: hoch  
Brückenindex: 0,009  
Durchlass-Tauglichkeit: ungeeignet

Oberhalb Straße gezäunt, Zaun jedoch nicht dicht, bei Bedarf beidseitig zäunen.

Trennung Wehr Durchlass	<input type="checkbox"/>	keine notwendig	<input type="checkbox"/>
Installation oberhalb Wehr	<input type="checkbox"/>	Markierstruktur Steinsch	<input type="checkbox"/>
Installation unterhalb Wehr	<input type="checkbox"/>	Markierstruktur Ufersubstrat	<input type="checkbox"/>
Entfernung Rechen	<input type="checkbox"/>	Markierstruktur Laufbohle fest	<input type="checkbox"/>
Entfernung sonstige Hindernisse	<input type="checkbox"/>	Markierstruktur Laufbohle schwimmend	<input type="checkbox"/>
Kastendurchlass/Maul eins. Berme	<input checked="" type="checkbox"/>	Markierstruktur Podest	<input type="checkbox"/>
Kastendurchlass/Maul beids. Berme	<input type="checkbox"/>	Verrohrung öffnen	<input type="checkbox"/>
Markierstruktur einseitig	<input type="checkbox"/>	Leit-/Schutzzäune notwendig	<input checked="" type="checkbox"/>
Markierstruktur beidseitig	<input type="checkbox"/>	Leitstrukturen/ -senken einrichten	<input checked="" type="checkbox"/>

Geschwindigkeitsbegrenzung	<input type="checkbox"/>	Bermen an Ufer anbinden	<input type="checkbox"/>
Trockenröhre einbringen	<input checked="" type="checkbox"/>	Wiesenzufahrten verlegen	<input type="checkbox"/>
		Komplexmaßnahmen notwendig	<input type="checkbox"/>
