Einschätzung von Durchlass-Bauwerken und Gefährdung des Fischotters

Aufnahme Nummer: 2338-009

Aufnahme-Datum: 06.08.2010

Gewässername: k.A.
Lage: östlich Dobbertin bei Alt Schwinz-Kaserne
Straße: K 35
Kreisstraße
Todfunde: 0

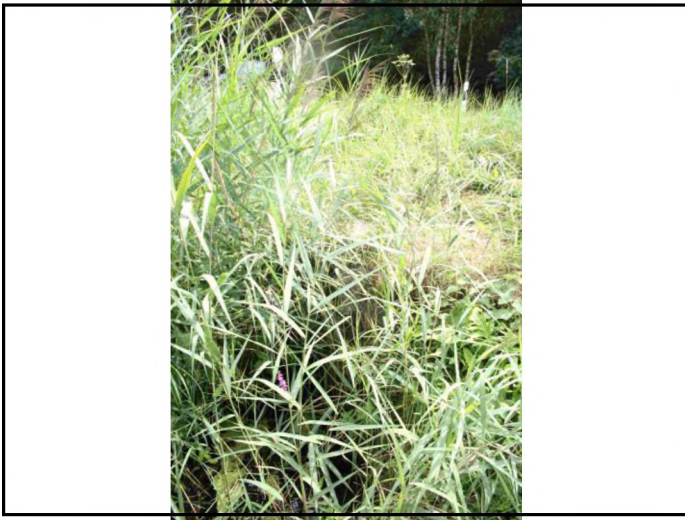
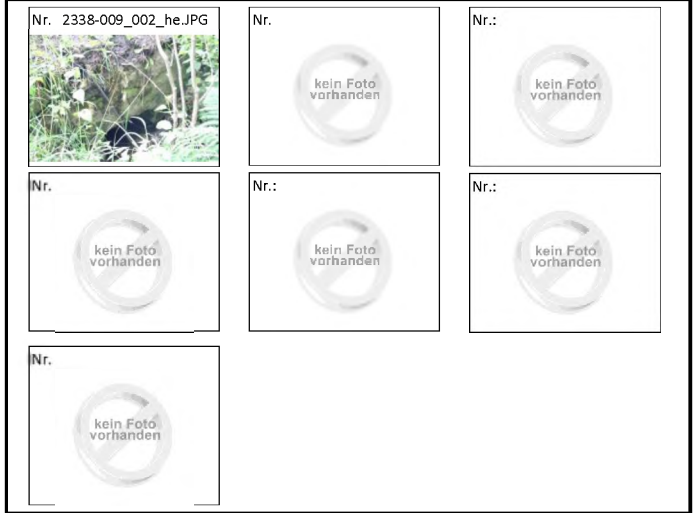
Nr.: 2338-009_001_he.JPG

Bedeutung im Habitatverbund: mittel
Verkehrsdichte: mittel
Brückenindex: 0,027
Durchlass-Tauglichkeit: ungeeignet

Trennung Wehr Durchlass	<input type="checkbox"/>	keine notwendig	<input checked="" type="checkbox"/>
Installation oberhalb Wehr	<input type="checkbox"/>	Markierstruktur Steinsch	<input type="checkbox"/>
Installation unterhalb Wehr	<input type="checkbox"/>	Markierstruktur Ufersubstrat	<input type="checkbox"/>
Entfernung Rechen	<input type="checkbox"/>	Markierstruktur Laufbohle fest	<input type="checkbox"/>
Entfernung sonstige Hindernisse	<input type="checkbox"/>	Markierstruktur Laufbohle schwimmend	<input type="checkbox"/>
Kastendurchlass/Maul eins. Berme	<input checked="" type="checkbox"/>	Markierstruktur Podest	<input type="checkbox"/>
Kastendurchlass/Maul beids. Berme	<input type="checkbox"/>	Verrohrung öffnen	<input type="checkbox"/>
Markierstruktur einseitig	<input type="checkbox"/>	Leit-/Schutzzäune notwendig	<input type="checkbox"/>
Markierstruktur beidseitig	<input type="checkbox"/>	Leitstrukturen/ -senken einrichten	<input type="checkbox"/>
