Einschätzung von Durchlass-Bauwerken und Gefährdung des Fischotters

Aufnahme Nummer: 2338-010

Aufnahme-Datum: 06.08.2010

Gewässername: k.A.
Lage: nördlich Spendin
Straße: L 17
Landesstraße
Totfunde: 0

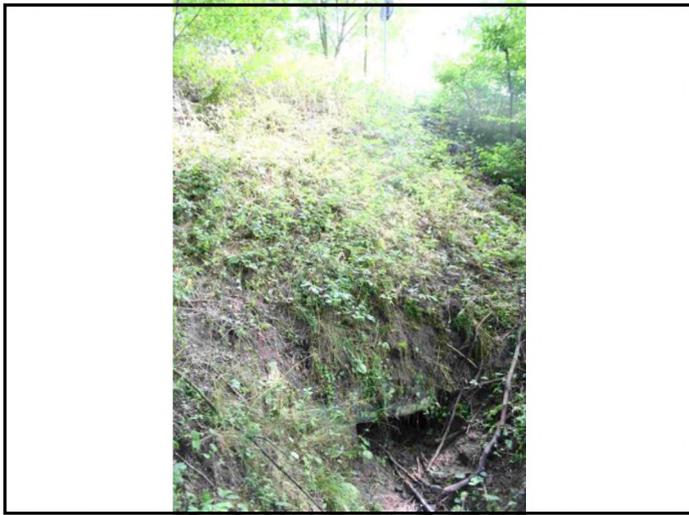
Nr.: 2338-010_001_he.JPG

Brückentyp: Kastendurchlass
Durchlaß Durchmesser: k.A.

Lichte Breite [m]: 0,6
Lichte Höhe [m]: 0,3
Brückenlänge [m]: 18
Bermen-Anzahl: einseitig
Bermenform: TDL natur

Bedeutung im Habitatverbund: mittel
Verkehrsdichte: mittel
Brückenindex: 0,01
Durchlass-Tauglichkeit: ungeeignet

Trennung Wehr Durchlass	<input type="checkbox"/>	keine notwendig	<input type="checkbox"/>
Installation oberhalb Wehr	<input type="checkbox"/>	Markierstruktur Steinsch	<input type="checkbox"/>
Installation unterhalb Wehr	<input type="checkbox"/>	Markierstruktur Ufersubstrat	<input type="checkbox"/>
Entfernung Rechen	<input type="checkbox"/>	Markierstruktur Laufbohle fest	<input type="checkbox"/>
Entfernung sonstige Hindernisse	<input type="checkbox"/>	Markierstruktur Laufbohle schwimmend	<input type="checkbox"/>
Kastendurchlass/Maul eins. Berme	<input checked="" type="checkbox"/>	Markierstruktur Podest	<input type="checkbox"/>
Kastendurchlass/Maul beids. Berme	<input type="checkbox"/>	Verrohrung öffnen	<input type="checkbox"/>
Markierstruktur einseitig	<input type="checkbox"/>	Leit-/Schutzzäune notwendig	<input type="checkbox"/>
Markierstruktur beidseitig	<input type="checkbox"/>	Leitstrukturen/ -senken einrichten	<input checked="" type="checkbox"/>

Geschwindigkeitsbegrenzung	<input type="checkbox"/>	Bermen an Ufer anbinden	<input type="checkbox"/>
Trockenröhre einbringen	<input checked="" type="checkbox"/>	Wiesenzufahrten verlegen	<input type="checkbox"/>
		Komplexmaßnahmen notwendig	<input type="checkbox"/>

Kastendurchlaß erhalten, bei Erneuerung vergrößern (lt. Empfehlungen im Bericht) und regelmäßig freihalten.
