Einschätzung von Durchlass-Bauwerken und Gefährdung des Fischotters

Aufnahme Nummer: 2338-011

Aufnahme-Datum: 06.08.2010

Gewässername: Bresenitz
Lage: nördlich Nienhagen
Straße: L 17
Landesstraße
Totfunde: 0

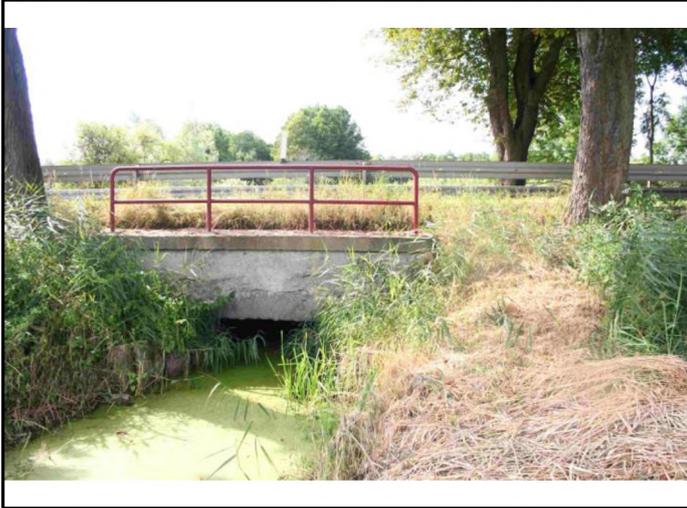
Nr.: 2338-011_001_he.JPG

Bedeutung im Habitatverbund: sehr hoch
Verkehrsdichte: mittel
Brückenindex: 0,131
Durchlass-Tauglichkeit: bedingt geeignet
