# Einschätzung von Durchlass-Bauwerken und Gefährdung des Fischotters

Aufnahme Nummer: 2338-013

Aufnahme-Datum: 06.08.2010

Gewässername: k.A.  
Lage: bei Sückwitz/Möllnberg  
Straße: L 11  
Landesstraße  
Todfunde: 0

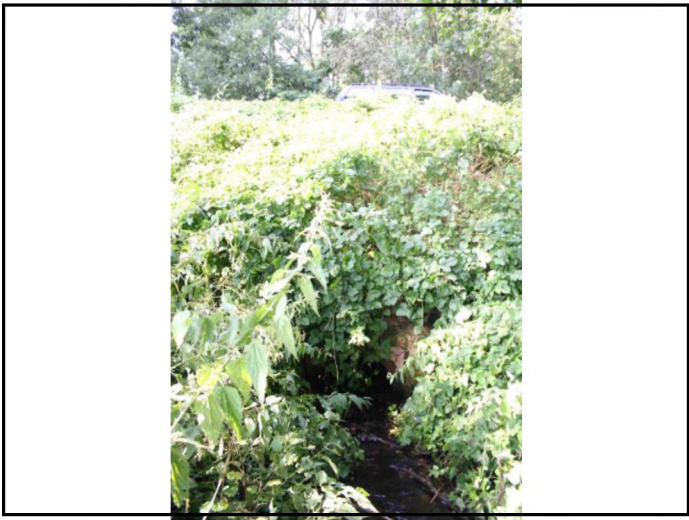
Nr.: 2338-013\_001\_he.JPG

Bedeutung im Habitatverbund: sehr hoch  
Verkehrsdichte: gering  
Brückenindex: 0,028  
Durchlass-Tauglichkeit: ungeeignet

| Kastendurchlass/Maul beids. Berme | <input checked="" type="checkbox"/> | Verrohrung öffnen | <input type="checkbox"/> |
