Einschätzung von Durchlass-Bauwerken und Gefährdung des Fischotters

Aufnahme Nummer: 2338-014

Aufnahme-Datum: 06.08.2010

Gewässername: k.A.
Lage: 2. Durchlaß östlich Sückwitz/Möllnberg
Straße: L 11
Landesstraße
Totfunde: 2

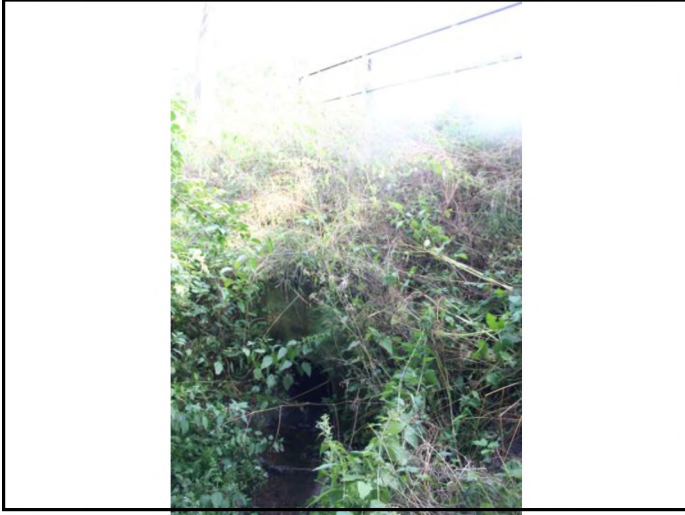
Nr.: 2338-014_001_he.JPG

Brückentyp: Rohrdurchlass

Lichte Breite [m]: 0,6
Lichte Höhe [m]: 0,5
Bermen-Anzahl: keine
Bermenform: k.A.

Bedeutung im Habitatverbund: sehr hoch
Verkehrsdichte: gering
Brückenindex: 0,013
Durchlass-Tauglichkeit: ungeeignet

Trennung Wehr Durchlass	<input type="checkbox"/>	keine notwendig	<input checked="" type="checkbox"/>
Installation oberhalb Wehr	<input type="checkbox"/>	Markierstruktur Steinsch	<input type="checkbox"/>
Installation unterhalb Wehr	<input type="checkbox"/>	Markierstruktur Ufersubstrat	<input type="checkbox"/>
Entfernung Rechen	<input type="checkbox"/>	Markierstruktur Laufbohle fest	<input type="checkbox"/>
Entfernung sonstige Hindernisse	<input type="checkbox"/>	Markierstruktur Laufbohle schwimmend	<input type="checkbox"/>
Kastendurchlass/Maul eins. Berme	<input type="checkbox"/>	Markierstruktur Podest	<input type="checkbox"/>
Kastendurchlass/Maul beids. Berme	<input checked="" type="checkbox"/>	Verrohrung öffnen	<input type="checkbox"/>
Markierstruktur einseitig	<input type="checkbox"/>	Leit-/Schutzzäune notwendig	<input type="checkbox"/>
Markierstruktur beidseitig	<input type="checkbox"/>	Leitstrukturen/ -senken einrichten	<input type="checkbox"/>
