Einschätzung von Durchlass-Bauwerken und Gefährdung des Fischotters

Aufnahme Nummer: 2338-016 Aufnahme-Datum: 10.08.2010

Gewässername: Bresenitz
Lage: Ortseingang Altenhagen
Straße: Dorfverbindung
sonstige Straße
Todfunde: 0

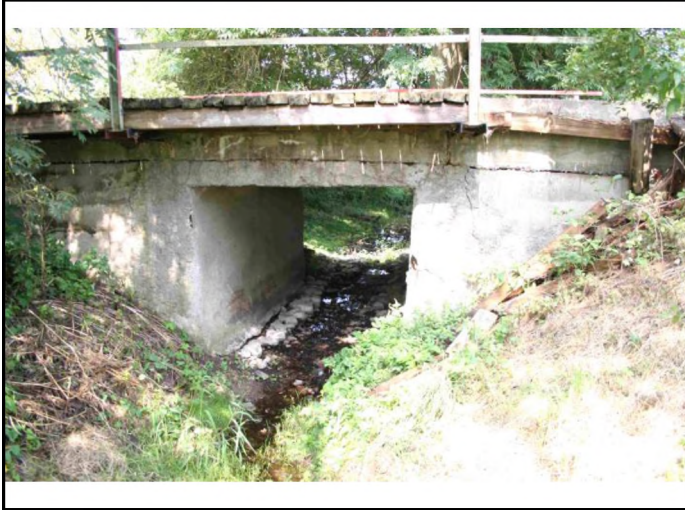
Nr.: 2338-016_001_he.JPG

Bermen nur bei Niedrigwasser verfügbar, meist geflutet. Verkehr sehr gering, kein Durchgangsverkehr; Bresenitz mit sehr hoher Bedeutung im BV.
