Einschätzung von Durchlass-Bauwerken und Gefährdung des Fischotters

Aufnahme Nummer: 2338-018

Aufnahme-Datum: 10.08.2010

Gewässername: Rothbeck
Lage: nordöstlich Lohmen
Straße: L 17
Landesstraße
Todfunde: 0

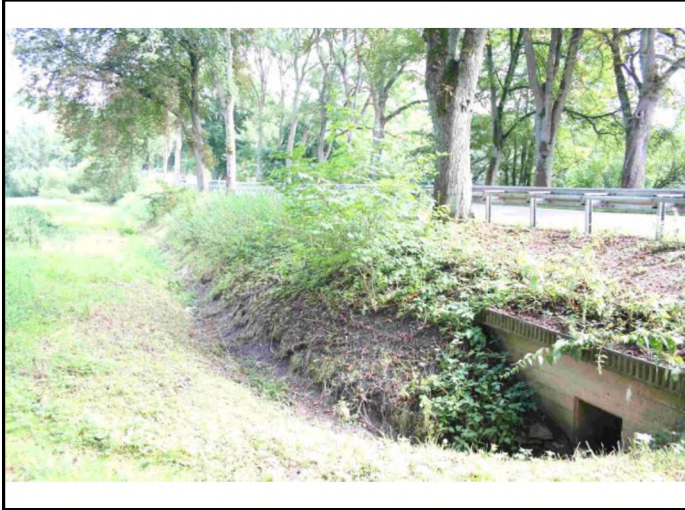
Nr.: 2338-018_001_he.JPG

Graben als Struktur sehr flach, nur temporär wasserführend. Gefährdung erhöht durch Knick im Grabenverlauf und Führung parallel zur Straße. Nur im Zusammenhang mit 2338-019 zu entschärfen.
