Einschätzung von Durchlass-Bauwerken und Gefährdung des Fischotters

Aufnahme Nummer: 2338-019 Aufnahme-Datum: 10.08.2010

Gewässername: k.A.
Lage: nordöstlich Lohmen
Straße: L 17
Landesstraße
Totfunde: 0

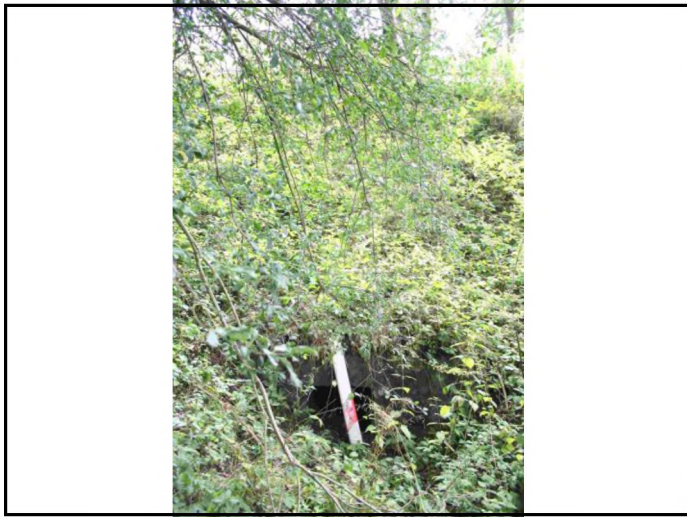
Nr.: 2338-019_001_he.JPG

Waldgraben als Struktur sehr flach, wahrscheinlich schon länger kein Wasser führend. Gefährdung erhöht durch Knick im Grabenverlauf und Führung parallel zur Straße. Nur im Zusammenhang mit 2338-018 zu entschärfen.

| Kastendurchlass/Maul eins. Berme | <input checked="" type="checkbox"/> | Markierstruktur Podest | <input type="checkbox"/> |
| | | Komplexmaßnahmen notwendig | <input checked="" type="checkbox"/> |
