# Einschätzung von Durchlass-Bauwerken und Gefährdung des Fischotters

Aufnahme Nummer: 2339-004 Aufnahme-Datum: 16.03.2010

Gewässername: Nebel  
Lage: nördlich Ahrenshagen  
Straße: K 25  
Kreisstraße  
Totfunde: 0

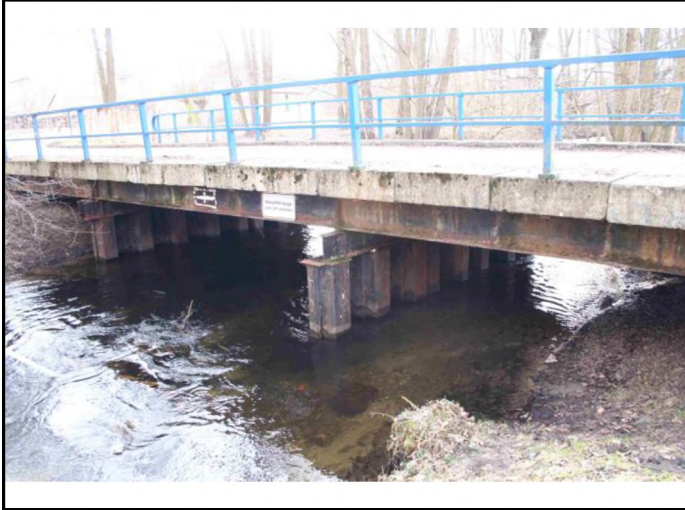
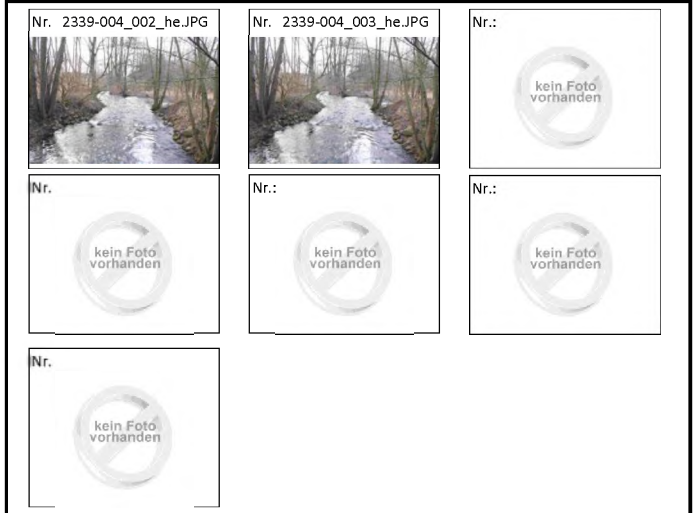
Nr.: 2339-004\_001\_he.JPG

Bedeutung im Habitatverbund: sehr hoch  
Verkehrsdichte: k.A.  
Brückenindex: 1,1  
Durchlass-Tauglichkeit: gut geeignet

**Priorität Festlegung:** gering
