Einschätzung von Durchlass-Bauwerken und Gefährdung des Fischotters

Aufnahme Nummer: 2339-005 Aufnahme-Datum: 16.03.2010

Gewässername: Nebel
Lage: "An der Toterngruft" südlich Koppelow
Straße: Dorfverbindung
sonstige Straße
Todfunde: 0

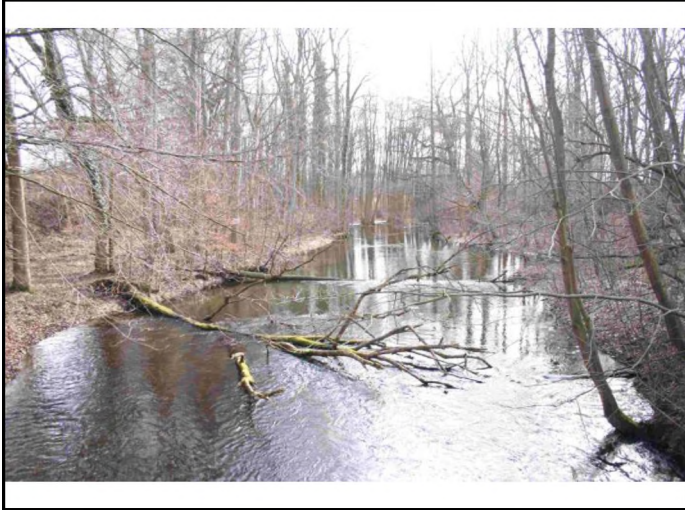
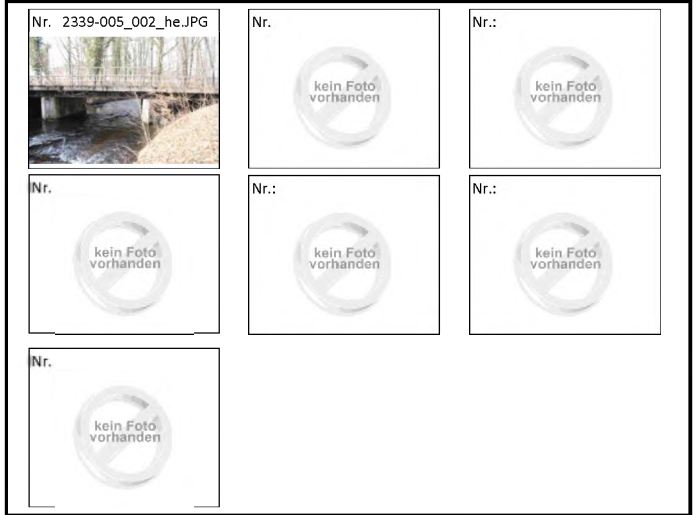
Nr.: 2339-005_001_he.JPG

Konfliktpotential bei AnsieDurchlassung des BiberForstgehölze-Nutzung wahrscheinlich.
