Einschätzung von Durchlass-Bauwerken und Gefährdung des Fischotters

Aufnahme Nummer: 2339-007 Aufnahme-Datum: 16.03.2010

Gewässername: k.A.
Lage: an Bahnübergang Marienhofer Weiche
Straße: L 11
Landesstraße
Totfunde: 0

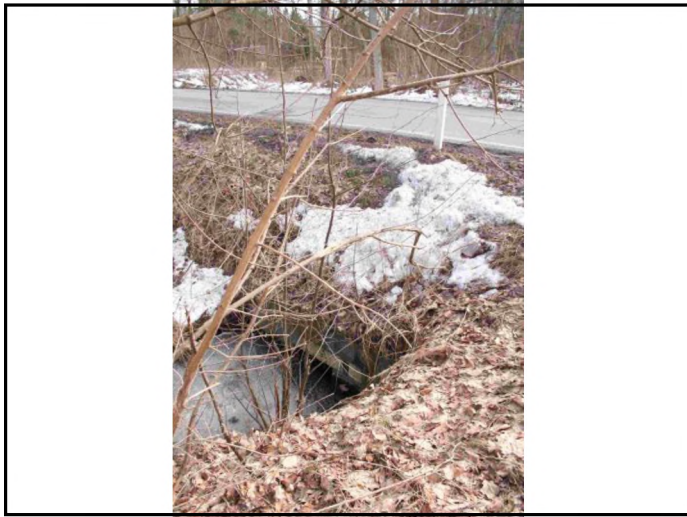
Nr.: 2339-007_001_he.JPG

Brückentyp: Kastendurchlass Durchlaß Durchmesser: k.A.

Lichte Breite [m]: 0,8
Lichte Höhe [m]: 0,1 Brückenlänge [m]: 14
Bermen-Anzahl: keine
Bermenform: k.A.

Bedeutung im Habitatverbund: sehr hoch
Verkehrsdichte: gering
Brückenindex: 0,006
Durchlass-Tauglichkeit: ungeeignet

Trennung Wehr Durchlass	<input type="checkbox"/>	keine notwendig	<input type="checkbox"/>
Installation oberhalb Wehr	<input type="checkbox"/>	Markierstruktur Steinsch	<input type="checkbox"/>
Installation unterhalb Wehr	<input type="checkbox"/>	Markierstruktur Ufersubstrat	<input type="checkbox"/>
Entfernung Rechen	<input type="checkbox"/>	Markierstruktur Laufbohle fest	<input type="checkbox"/>
Entfernung sonstige Hindernisse	<input type="checkbox"/>	Markierstruktur Laufbohle schwimmend	<input type="checkbox"/>
Kastendurchlass/Maul eins. Berme	<input checked="" type="checkbox"/>	Markierstruktur Podest	<input type="checkbox"/>
Kastendurchlass/Maul beids. Berme	<input type="checkbox"/>	Verrohrung öffnen	<input type="checkbox"/>
Markierstruktur einseitig	<input type="checkbox"/>	Leit-/Schutzzäune notwendig	<input type="checkbox"/>
Markierstruktur beidseitig	<input type="checkbox"/>	Leitstrukturen/ -senken einrichten	<input checked="" type="checkbox"/>

Geschwindigkeitsbegrenzung	<input type="checkbox"/>	Bermen an Ufer anbinden	<input type="checkbox"/>
Trockenröhre einbringen	<input checked="" type="checkbox"/>	Wiesenzufahrten verlegen	<input type="checkbox"/>
		Komplexmaßnahmen notwendig	<input type="checkbox"/>
