Einschätzung von Durchlass-Bauwerken und Gefährdung des Fischotters

Aufnahme Nummer: 2339-008 Aufnahme-Datum: 16.03.2010

Gewässername: k.A.
Lage: Westrand des NGS Siggen östlich Groß Tessin
Straße: L 11
Landesstraße
Totfunde: 0

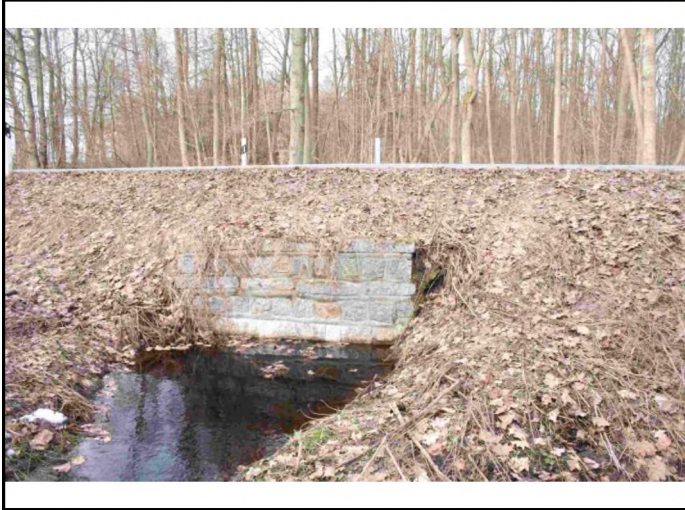
Nr.: 2339-008_001_he.JPG

Störfaktoren: Durchlass vollständig geflutet

Durchlass vollständig geflutet?

Bedeutung im Habitatverbund: sehr hoch
Verkehrsdichte: gering
Brückenindex: 0
Durchlass-Tauglichkeit: ungeeignet

| Kastendurchlass/Maul beids. Berme | <input checked="" type="checkbox"/> | Verrohrung öffnen | <input type="checkbox"/> |
| Trockenröhre einbringen | <input checked="" type="checkbox"/> | Wiesenzufahrten verlegen | <input type="checkbox"/> |
