Einschätzung von Durchlass-Bauwerken und Gefährdung des Fischotters

Aufnahme Nummer: 2339-009 Aufnahme-Datum: 16.03.2010

Gewässername: Abfluß Dorfteich
Lage: in Groß Tessin
Straße: Dorfstraße
sonstige Straße
Todfunde: 0

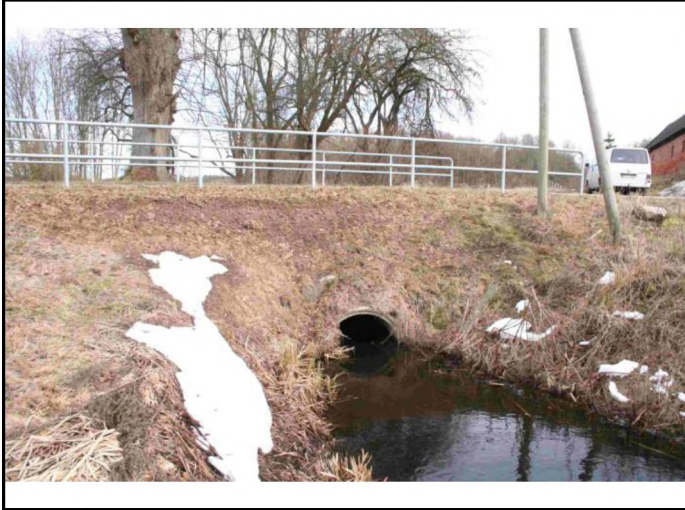
Nr.: 2339-009_001_he.JPG

Brückentyp: Rohrdurchlass Durchlaß Durchmesser: k.A.

Lichte Breite [m]: 0,8
Lichte Höhe [m]: 0,4 Brückenlänge [m]: 9
Bermen-Anzahl: keine
Bermenform: k.A.

Bedeutung im Habitatverbund: sehr hoch
Verkehrsdichte: gering
Brückenindex: 0,036
Durchlass-Tauglichkeit: ungeeignet

Trennung Wehr Durchlass	<input type="checkbox"/>	keine notwendig	<input checked="" type="checkbox"/>
Installation oberhalb Wehr	<input type="checkbox"/>	Markierstruktur Steinsch	<input type="checkbox"/>
Installation unterhalb Wehr	<input type="checkbox"/>	Markierstruktur Ufersubstrat	<input type="checkbox"/>
Entfernung Rechen	<input type="checkbox"/>	Markierstruktur Laufbohle fest	<input type="checkbox"/>
Entfernung sonstige Hindernisse	<input type="checkbox"/>	Markierstruktur Laufbohle schwimmend	<input type="checkbox"/>
Kastendurchlass/Maul eins. Berme	<input checked="" type="checkbox"/>	Markierstruktur Podest	<input type="checkbox"/>
Kastendurchlass/Maul beids. Berme	<input type="checkbox"/>	Verrohrung öffnen	<input type="checkbox"/>
Markierstruktur einseitig	<input type="checkbox"/>	Leit-/Schutzzäune notwendig	<input type="checkbox"/>
Markierstruktur beidseitig	<input type="checkbox"/>	Leitstrukturen/ -senken einrichten	<input type="checkbox"/>
