Einschätzung von Durchlass-Bauwerken und Gefährdung des Fischotters

Aufnahme Nummer: 2339-014

Aufnahme-Datum: 04.08.2010

Gewässername: k.A.
Lage: nördlicher Graben zwischen Blechernkrug und Krakow
Straße: B 103
Bundesstraße
Todfunde: 0

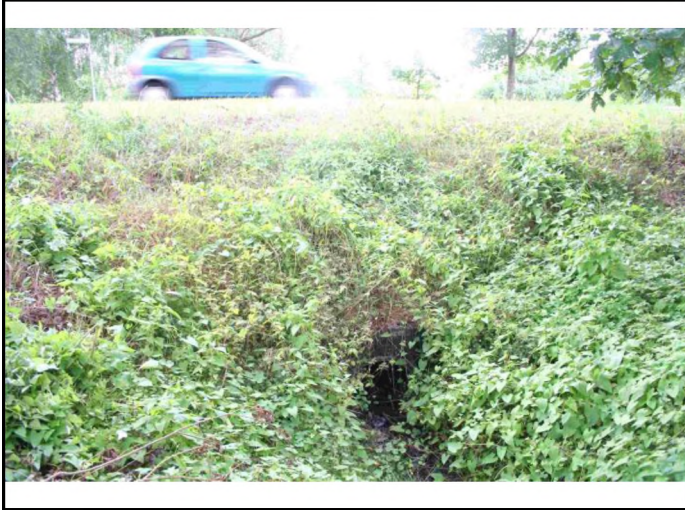
Nr.: 2339-014_001_he.JPG

Brückentyp: Rohrdurchlass
Durchlaß Durchmesser: k.A.
Lichte Breite [m]: 0,4
Lichte Höhe [m]: 0,2
Bermen-Anzahl: keine
Bermenform: k.A.
Brückenlänge [m]: 25
Bermen-Neigung: keine
Bermen-Breite [m]: keine
keine
Bermen-Verfügbar: keine
keine

Bedeutung im Habitatverbund: mittel
Verkehrsdichte: mittel
Brückenindex: 0,003
Durchlass-Tauglichkeit: ungeeignet

Priorität Festlegung: hoch
