Einschätzung von Durchlass-Bauwerken und Gefährdung des Fischotters

Aufnahme Nummer: 2339-015 Aufnahme-Datum: 04.08.2010

Gewässername: k.A.
Lage: südlichlicher Graben zwischen Blechernkrug und Krakow
Straße: B 103
Bundesstraße
Todfunde: 0

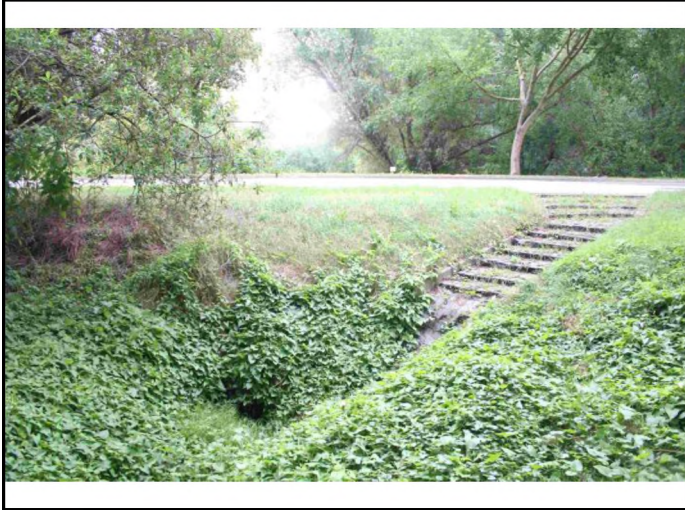
Nr.: 2339-015_001_he.JPG

Brückentyp: Rohrdurchlass Durchlaß Durchmesser: k.A.

Lichte Breite [m]: 0
Lichte Höhe [m]: 0 Brückenlänge [m]: 26
Bermen-Anzahl: keine
Bermenform: k.A.

Bedeutung im Habitatverbund: mittel
Verkehrsdichte: mittel
Brückenindex: 0
Durchlass-Tauglichkeit: ungeeignet

Trennung Wehr Durchlass	<input type="checkbox"/>	keine notwendig	<input checked="" type="checkbox"/>
Installation oberhalb Wehr	<input type="checkbox"/>	Markierstruktur Steinsch	<input type="checkbox"/>
Installation unterhalb Wehr	<input type="checkbox"/>	Markierstruktur Ufersubstrat	<input type="checkbox"/>
Entfernung Rechen	<input type="checkbox"/>	Markierstruktur Laufbohle fest	<input type="checkbox"/>
Entfernung sonstige Hindernisse	<input type="checkbox"/>	Markierstruktur Laufbohle schwimmend	<input type="checkbox"/>
Kastendurchlass/Maul eins. Berme	<input checked="" type="checkbox"/>	Markierstruktur Podest	<input type="checkbox"/>
Kastendurchlass/Maul beids. Berme	<input type="checkbox"/>	Verrohrung öffnen	<input type="checkbox"/>
Markierstruktur einseitig	<input type="checkbox"/>	Leit-/Schutzzäune notwendig	<input type="checkbox"/>
Markierstruktur beidseitig	<input type="checkbox"/>	Leitstrukturen/ -senken einrichten	<input type="checkbox"/>
